FROM：EPSON 客服中心

主題敘述：系統更新為 WINDOWS 10 後點陣印表機無法列印問題  
(適用機種：所有使用 Parallel Port 之點陣印表機)

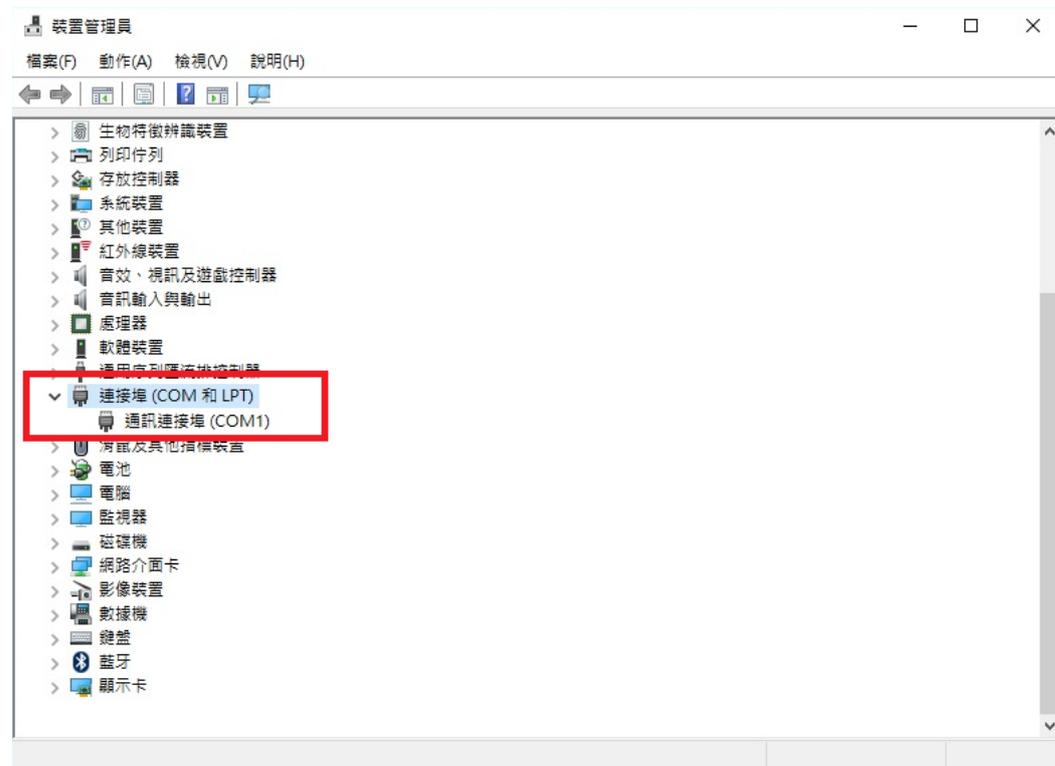
此為 WINDOWS 10 系統問題，

可查看裝置管理員中，連接埠項目，並沒有 LPT 連接埠，故列印沒有反應。

處理方式 請執行 Windows update 更新 [KB3140743]之更新檔.

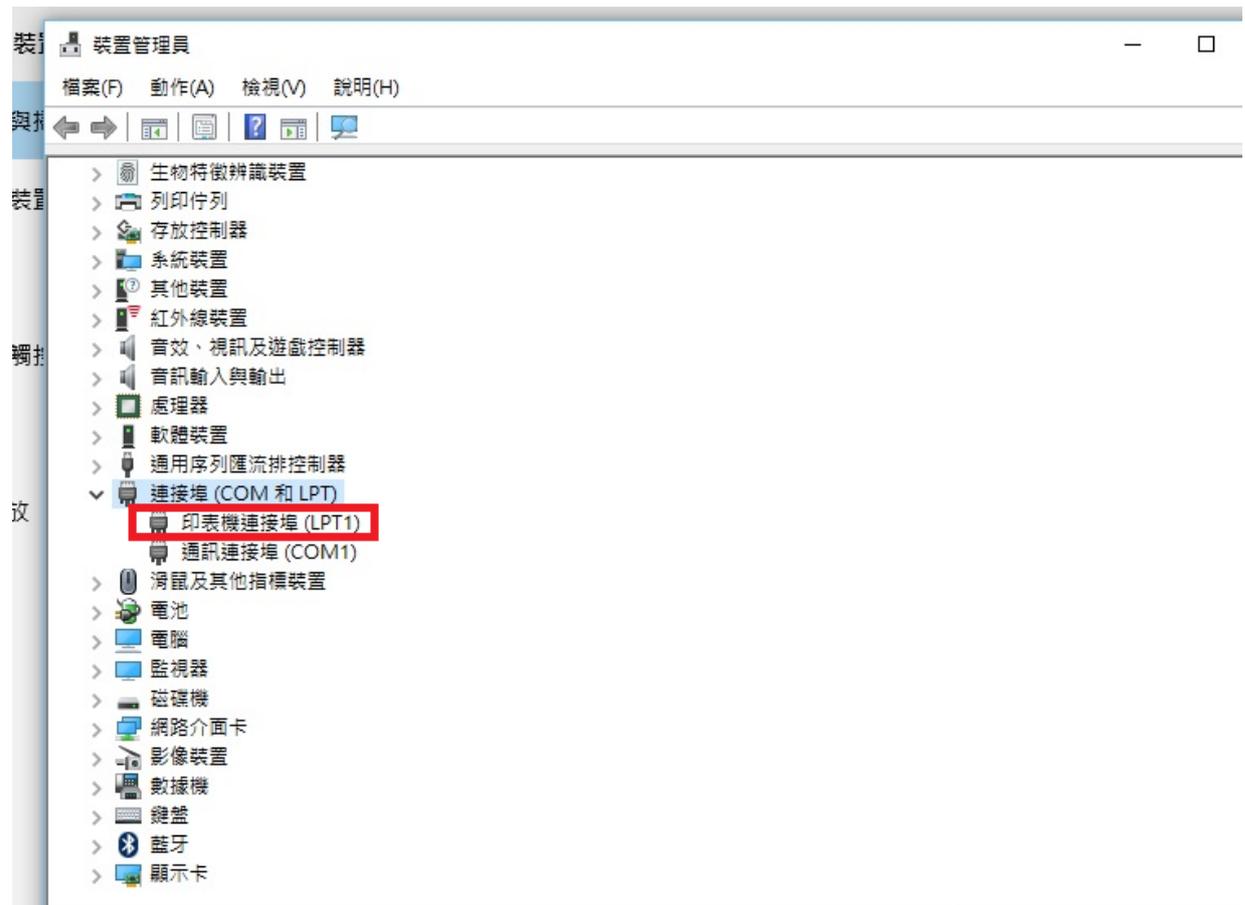
步驟 4、更新完成後查看裝置管理員中，連接埠項目，應該有 LPT 連接埠。
