致	EPSON 愛用者
文件來源	EPSON 客服中心
主題敘述	原廠連續供墨印表機 Epson L565 原本傳真接收正常, 突然可傳真但無法接收問題

內容說明：排除突然無法接收傳真的方式。

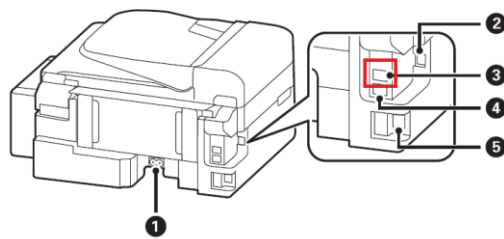
請您確認印表機電話線路連接線是否插到 LINE 孔位。
