致	EPSON 愛用者
文件來源	EPSON 客服中心
主題敘述	原廠連續供墨印表機 EPSON L6190 無法發送或無法接收傳真的排除方式

內容說明：傳真異常無法使用透過面板設定的排除方式。

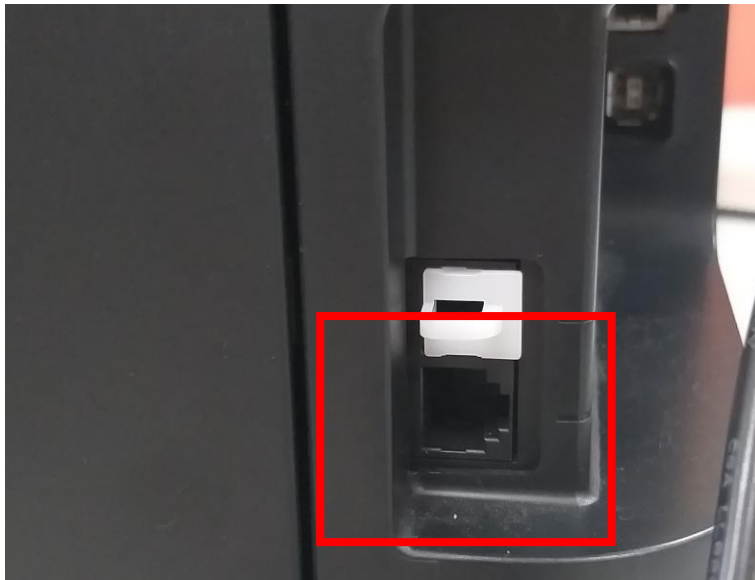
<步驟一>

先確認有將電話線接至 LINE 孔。

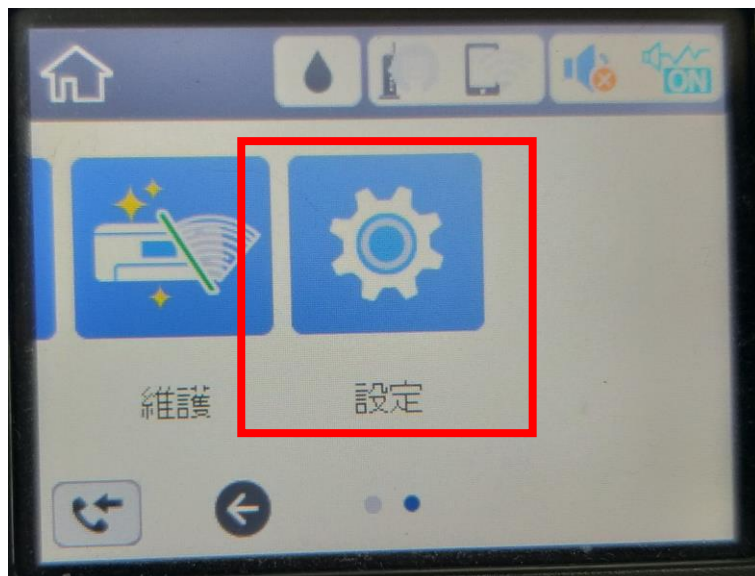
<步驟二>

印表機先回到主畫面。

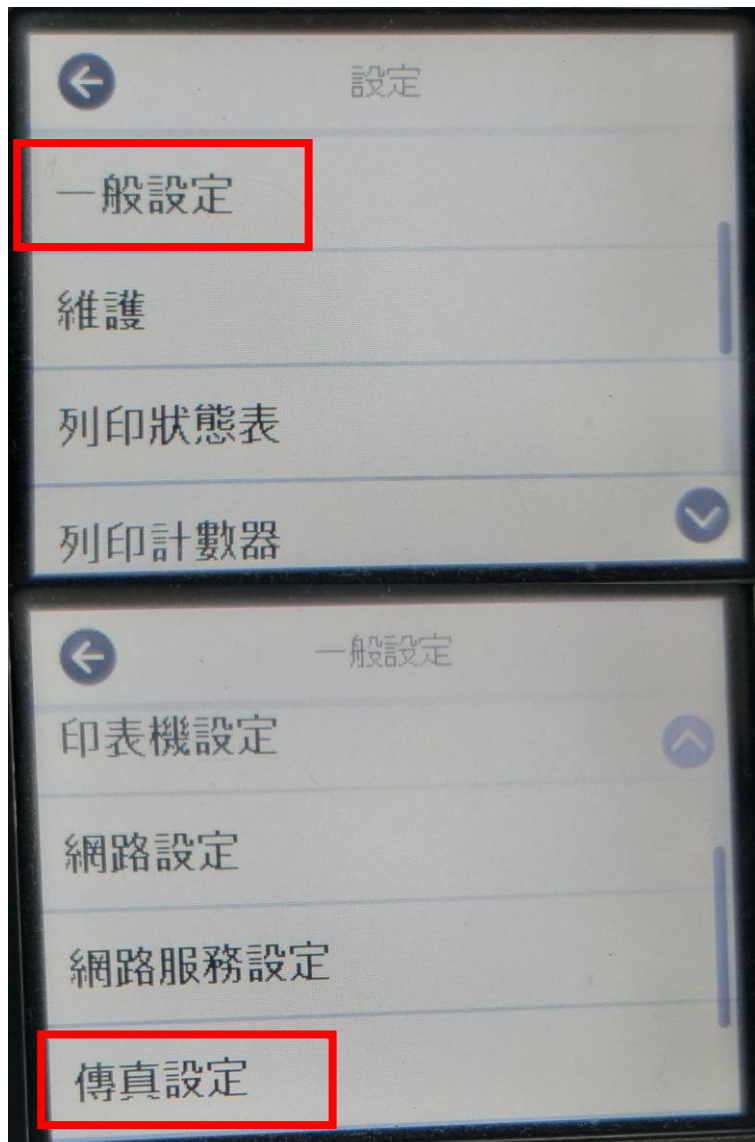
<步驟三>

點選設定>>一般設定>>傳真設定>>。

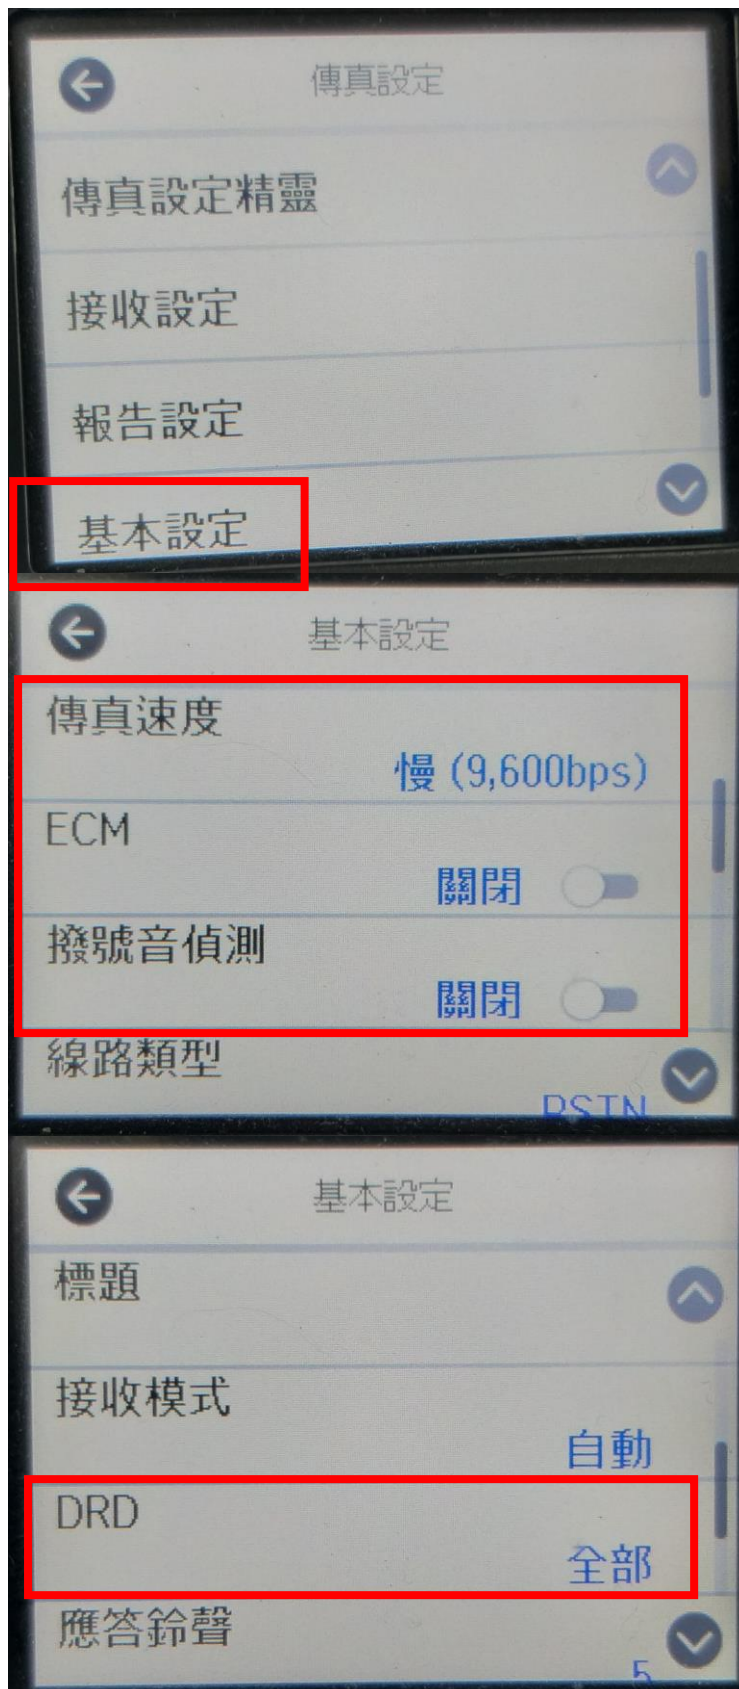
<步驟四>

點選基本設定>>將傳真速度改為慢(9,600bps)·ECM>>關閉·撥號音偵測>>關閉·DRD 設定為全部。

設定完成後須關機五分鐘後重新開機再測試。
