主題敘述：Epson Stylus Pro9800 機器面板出現 Service Req. 10000180 如何排除?(系統以 Windows 7 為例)

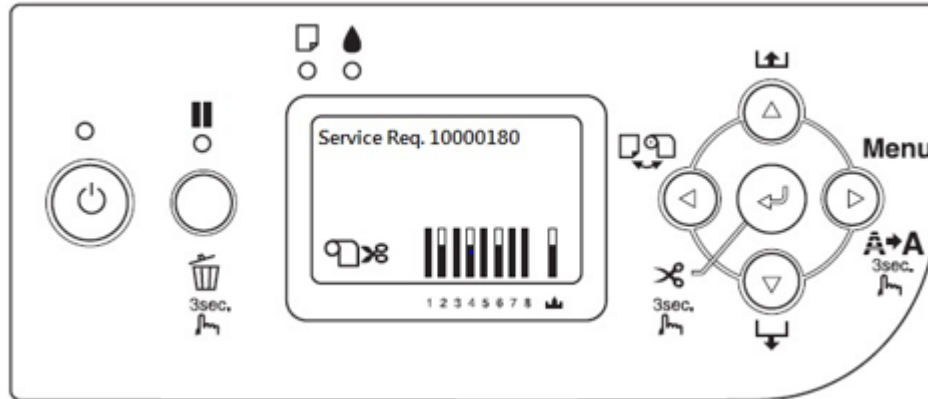
步驟 1、面板出現 Service Req. 10000180，如下圖。

步驟 2、請先將電腦端的文件資料佇列先清除取消，印表機部分請按下「PAUSE」按鍵(3 秒

置，之後電腦端透過控制台→裝置和印表機→滑鼠游標移到 PRO 9800 機型上按右鍵→選擇印表機內容→選到連接埠，確認驅動程式的連接埠的描述是否為「EpsonNet Print Port」。

步驟 3、如果連接埠不是 EpsonNet Print Port，煩請安裝工具軟體 EpsonNet Print。安裝完成後，請到連接埠去選擇左下角「新增連接埠」，將連接埠改設定為「EpsonNet Print Port」後重新連接設定，完成後，請再重新列印測試。
