主題敘述： Epson WorkForce AL-MX300DNF 某些特定電話無法傳真成功。

MX300DNF 傳真複合機，一般傳真接收正常，但某些特定電話號碼無法傳真出去。判斷傳真速率不匹配。

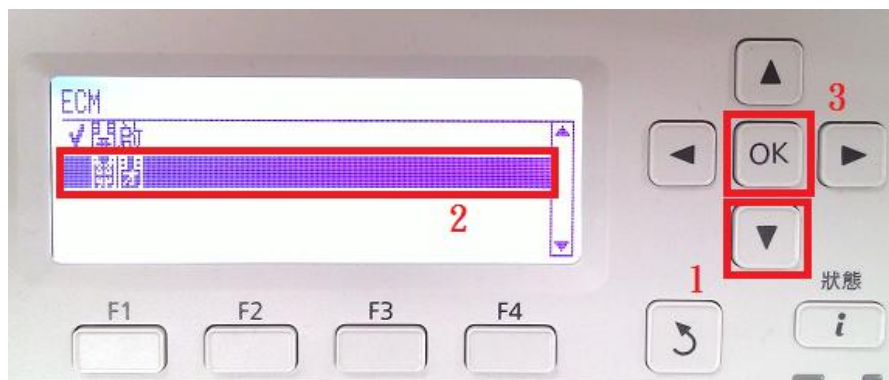
※某些舊型傳真機不支援修正模式故關閉。

步驟5、進入 ECM 選單後，按「▲▼」鍵選擇「關閉」再按「OK」鍵確認，更改為「關閉」。

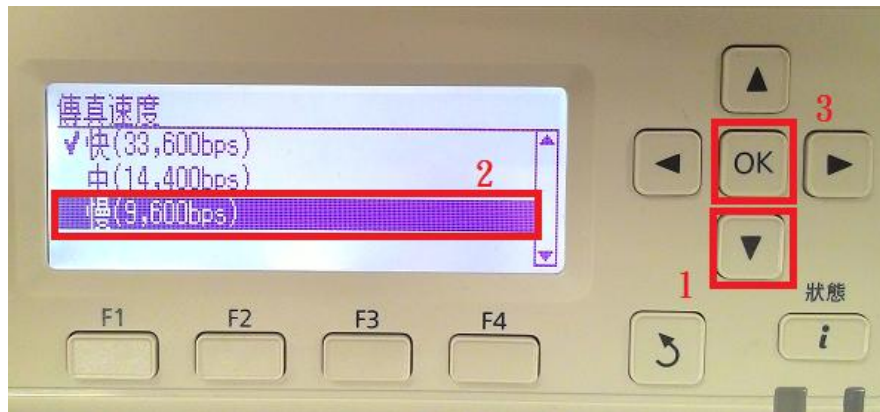
※舊型傳真機溝通有傳送速度問題故降低速度以配合。

步驟 7、進入傳真速度後，按「▲▼」鍵選擇「9,600bps」再按「OK」鍵確認，降低數據機速度。
