FROM：EPSON 客服中心

主題敘述：雷射複合機 Epson WorkForce AL-MX300DNF 可傳真但無法接收問題

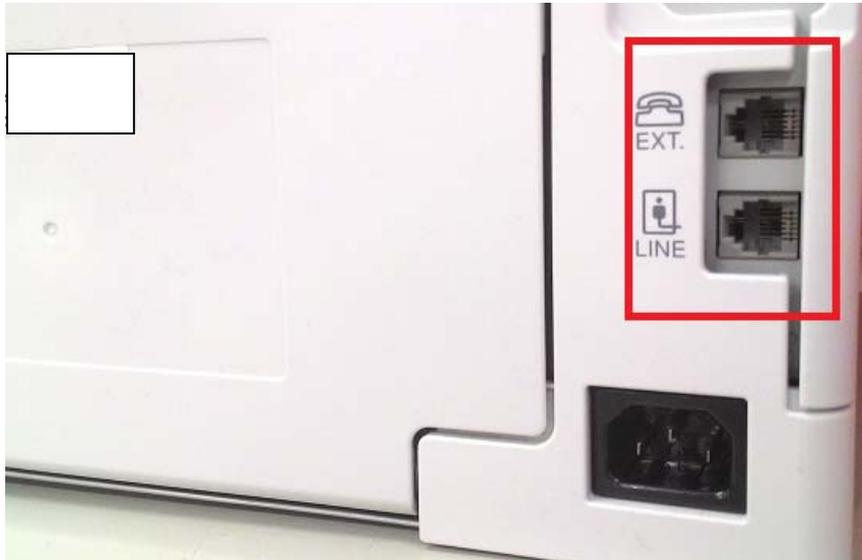
1-1：轉到印表機背面，在印表機的右下方有上下兩個電話線插孔，上面為「EXT(外接電話機)」，下方為「LINE(進線)」。
