| 文件來源 | EPSON 客服中心 |
| 主題敘述 | 原廠連續供墨系統 EPSON L360 集墨棉已滿需更換 |

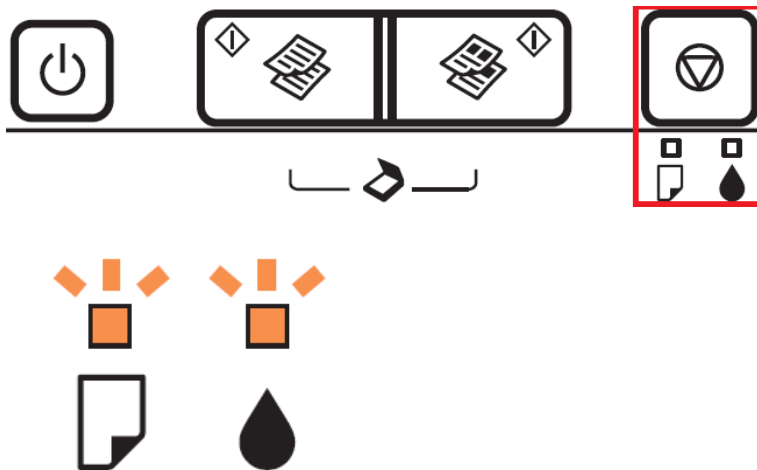
<步驟一>

內容說明：印表機面板的紙張燈及墨水燈交替閃爍，且無法列印時，代表集墨棉耗盡，印表機內的集墨棉屬消耗性零件；因機器內部廢棄墨水已滿，機器會無法繼續運作，需送回維修中心由工程師維修更換。

查看印表面板燈號，若紙張燈及墨水燈交替閃爍時，會無法列印。

需將印表機送回就近服務站檢測。在保固期間內，提供免費到府取送服務，保固內您可直接來電告知印表機機器序號，由客服人員協助線上報修，亦可聯絡就近原廠維修中心將機器取回檢測。
