TO：EPSON 愛用者

FROM：EPSON 客服中心

主題敘述：原廠連續供墨系統 L550、L555 無法傳真接收的排除方式

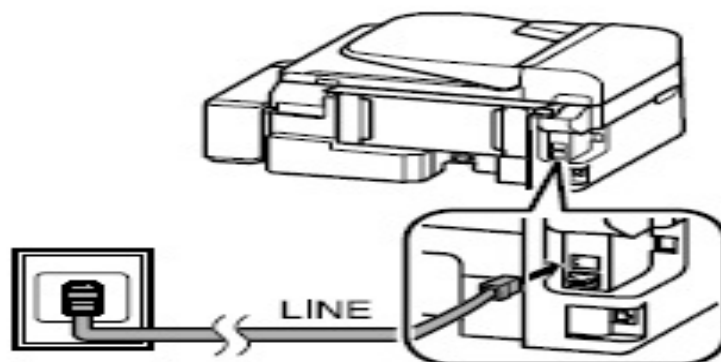
- 1 將電話線從電話壁式插孔連接至 LINE 連接埠。

步驟 1、請先以獨立專線連接至印表機後方「LINE」的電話孔，避免透過總機系統及節費器使用。

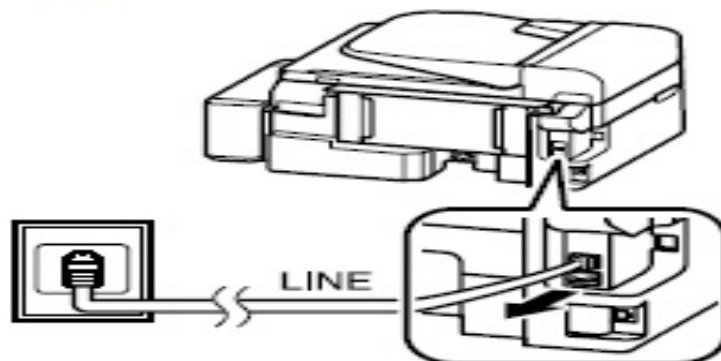
- 2 移除護蓋。

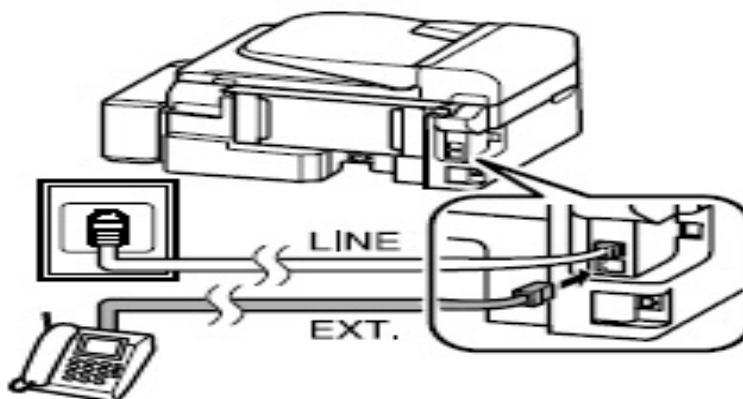
- 3 將電話或答錄機連接至 EXT. 連接埠。
