致	EPSON 愛用者
文件來源	EPSON 客服中心
主題敘述	商用傳真複合機 Epson WF-2631 原本傳真接收正常, 突然可傳真但無法接收問題

內容說明：排除突然無法接收傳真的方式。

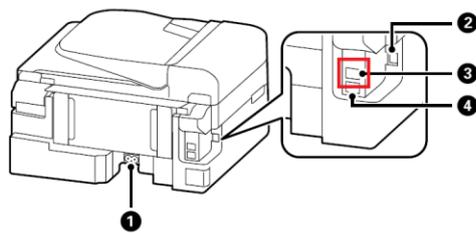
請您確認印表機電話線路連接線是否插到 LINE 孔位。

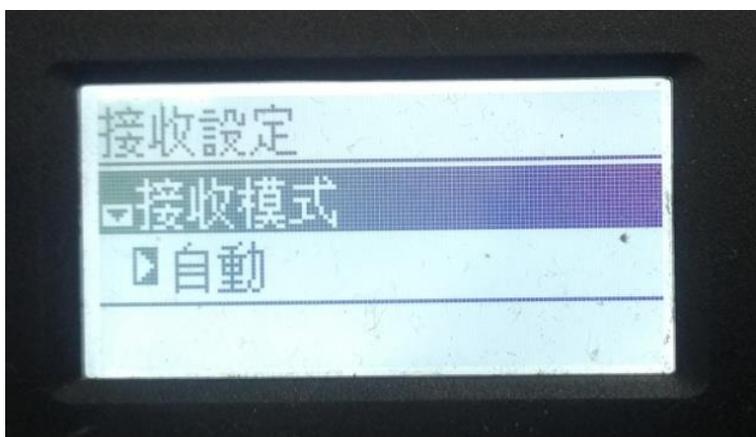
請在面板按「▼」向下鍵選到設定按「OK」\按「▼」向下鍵到傳真設定按「OK」\按「▼」向下鍵接收設定按「OK」.\確認接收模式是否在自動。
