FROM：EPSON 客服中心

主題敘述：彩色雷射複合機 Epson AcuLaser CX17NF 可傳真無法接收問題

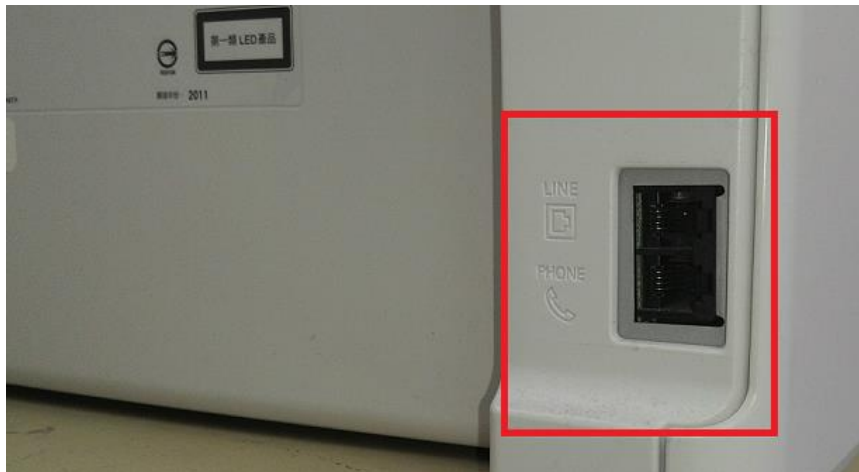
步驟 1、檢查電話線是否接到正確的孔位。

※檢查印表機背面，右下方有兩個電話線插孔，上方為「LINE(傳真電話線)」，下方為「EXT(外接電話機)」。

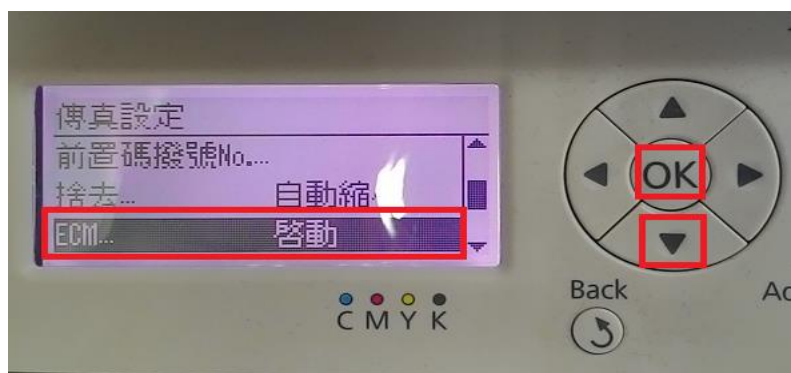
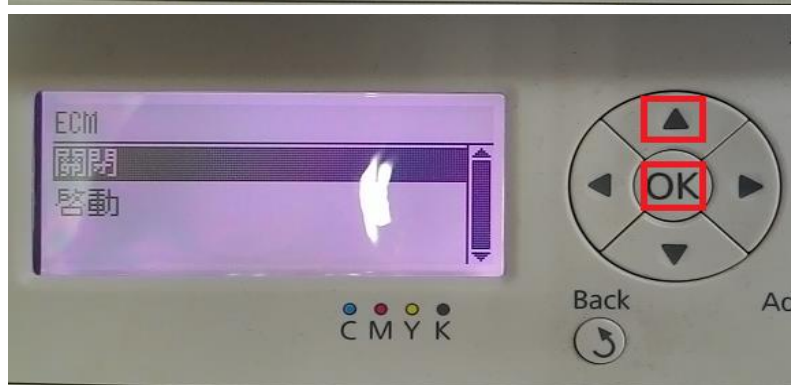
※針對傳統舊型傳真機不支援修正模式故選擇關閉。

步驟 9、透過「▲」或「▼」鍵，選擇「ECM」(錯誤修正模式)，按「OK」鍵進入選單，再透過「▲」或「▼」鍵，更改為「關閉」，按「OK」鍵。

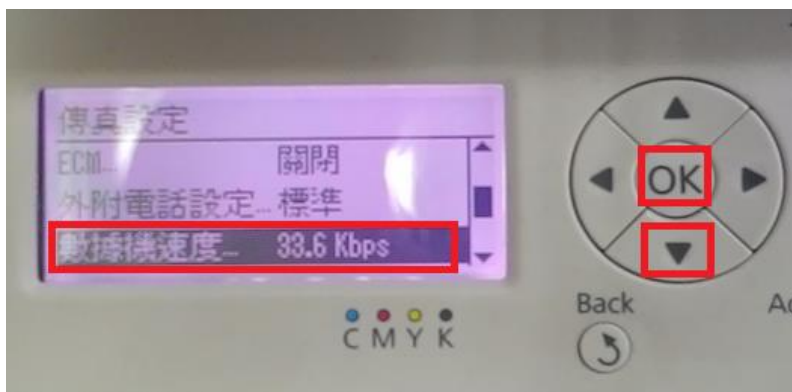
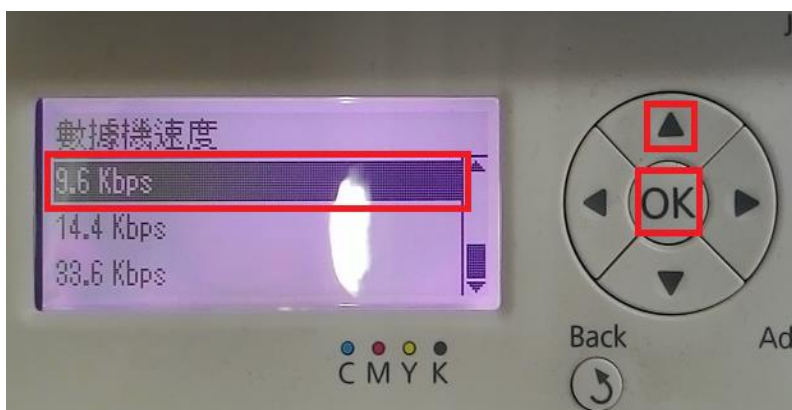
※針對傳統舊型傳真機有傳送速度問題，故降低速度已配合傳送。

步驟 10、透過「▲」或「▼」鍵，選擇「數據機速度」，按「OK」鍵進入選單，再透過「▲」或「▼」鍵，更改為「9.6Kbps」，按「OK」鍵。
