FROM：EPSON 客服中心

主題敘述：運動健康感測應用 Runsense SS-701T 與 SS-301B/P 無法連線檢測方式

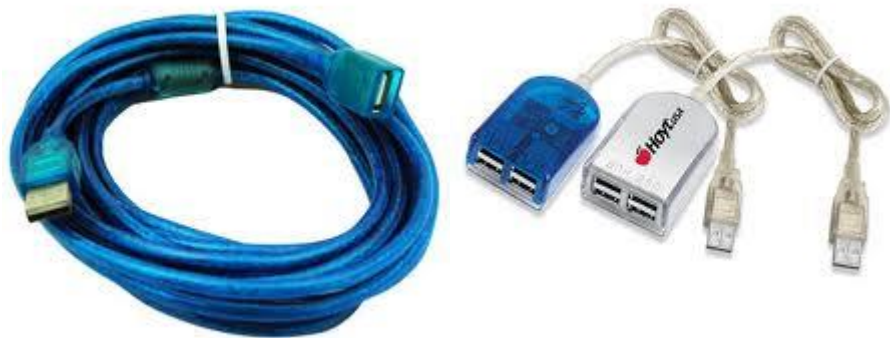
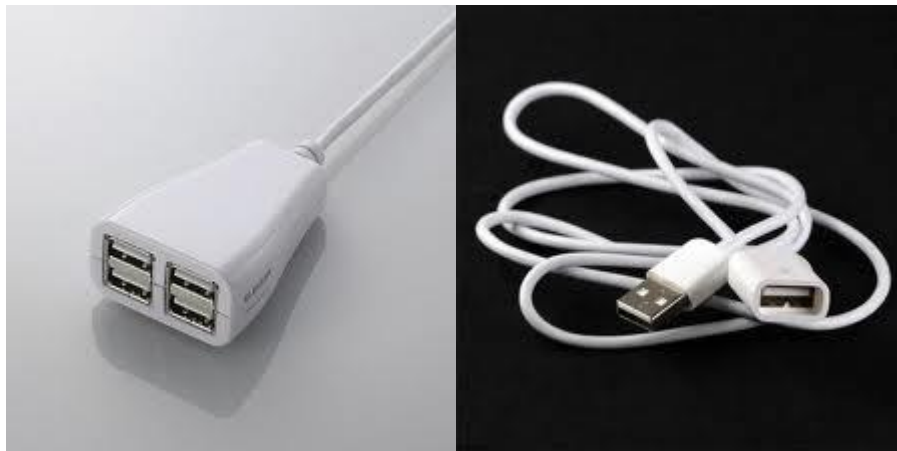
※當 GPS 腕錶連接至電腦主機 USB 埠卻無法偵測到其裝置時，請務必確認以下資訊並依流程配置與操作。

步驟 1、請確認 GPS 腕錶連接座的 USB 線是否有安裝以下的裝置，如有安裝請務必移除並以單線與電腦連接。
