EPSON 愛用者
文件來源	EPSON 客服中心
主題敘述	當印表機記憶體不足無法接收傳真時如何排除？
適用機型：	L6190

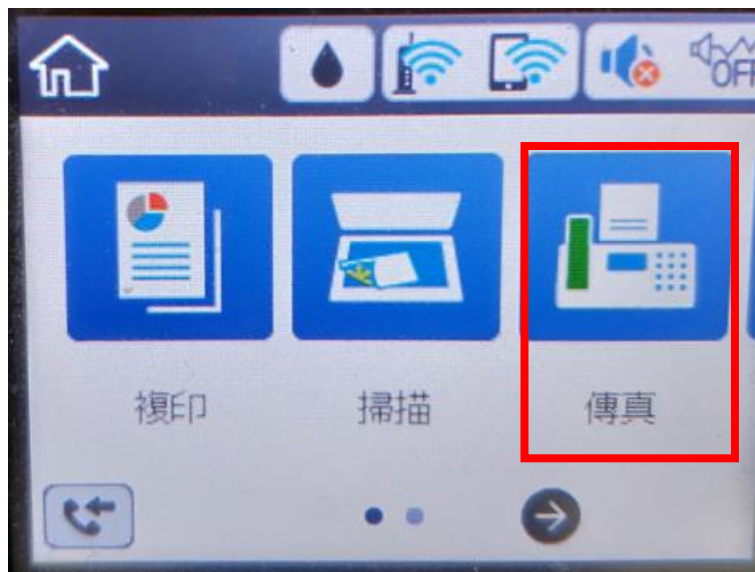
<步驟一>

請選擇**傳真**功能。

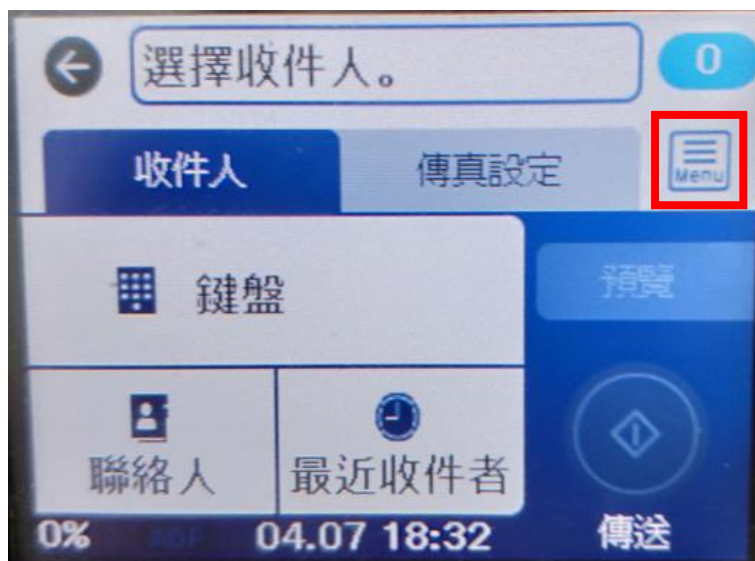
<步驟二>

選擇選單功能。

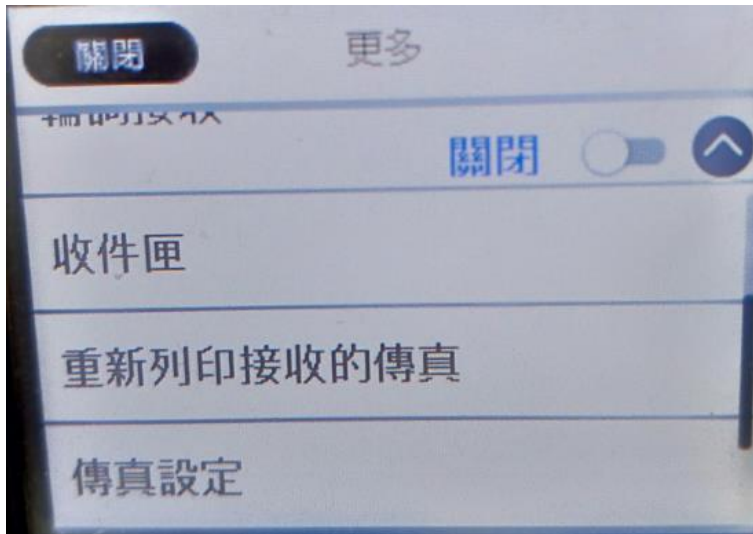
<步驟三>

選擇**傳真設定**功能。

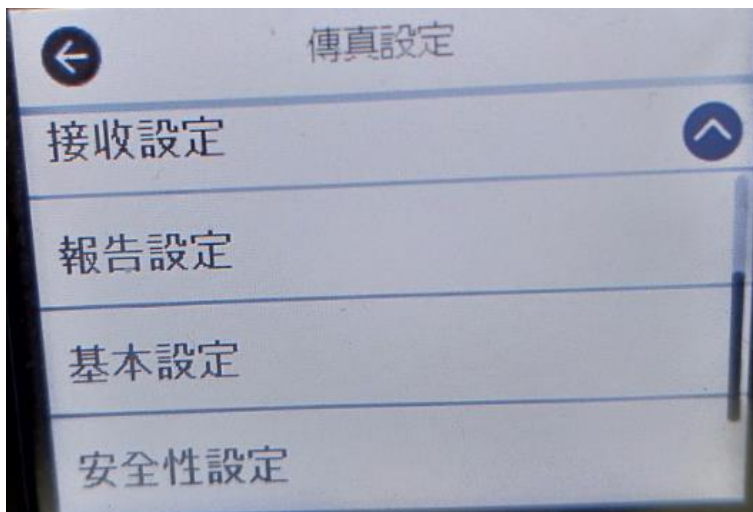
<步驟四>

選擇**安全性設定**功能。

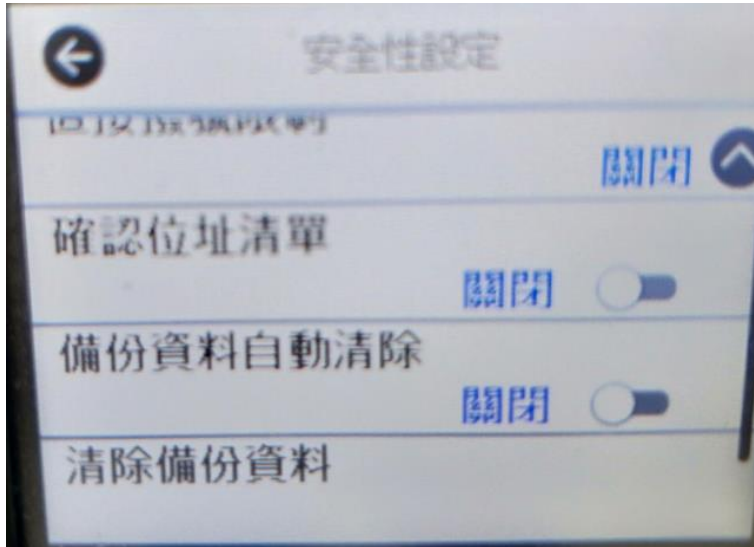
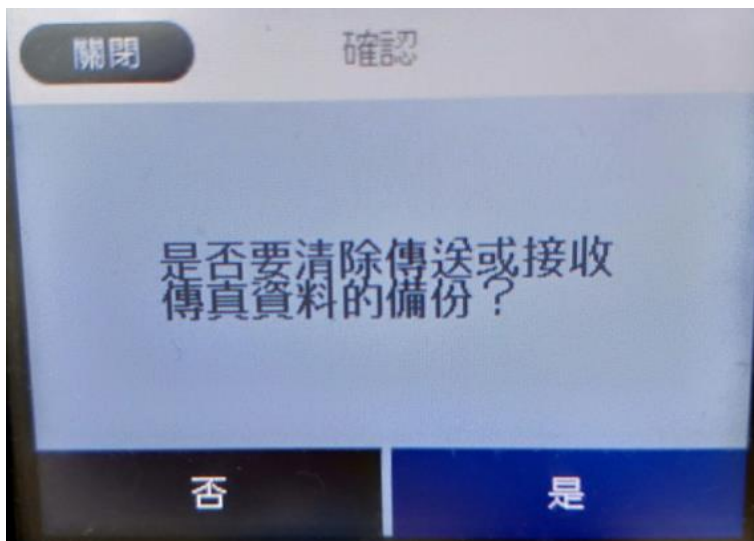
<步驟五>

選擇**清除備份資料**功能後，即可清理記憶體，並正常地接收傳真。
