主題敘述：Epson AcuLaser C1100/ Epson AcuLaser C1100SE 面板出現

【Service Req E511】排除方式

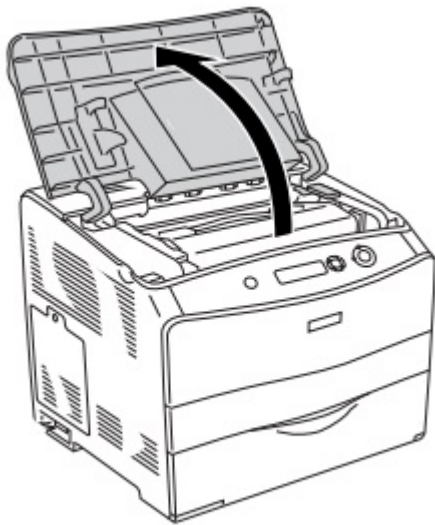
步驟 1、開啟印表機電源，打開印表機上蓋（護蓋 B）。

**\*若已安裝選購雙面列印單元，請先打開護蓋 D，再打開護蓋 B。**

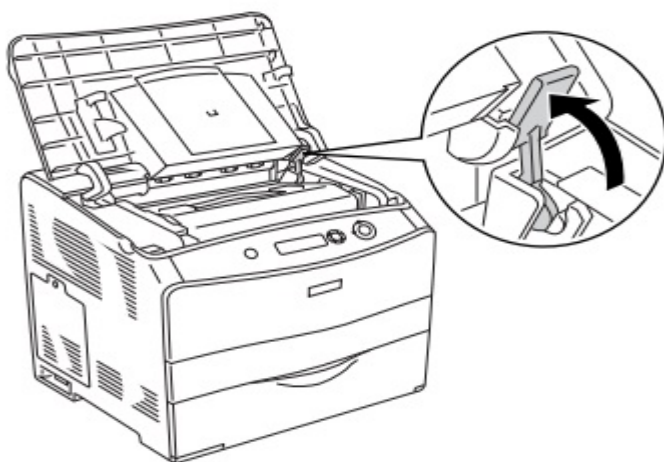
步驟 2、將護蓋 B 內的橙色固定桿往上扳起。

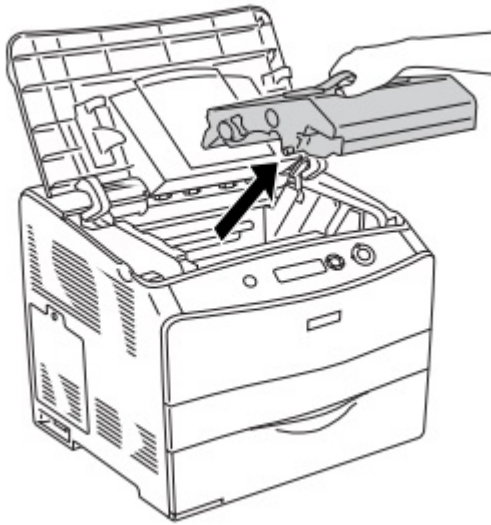
步驟 3、取出感光滾筒單元。

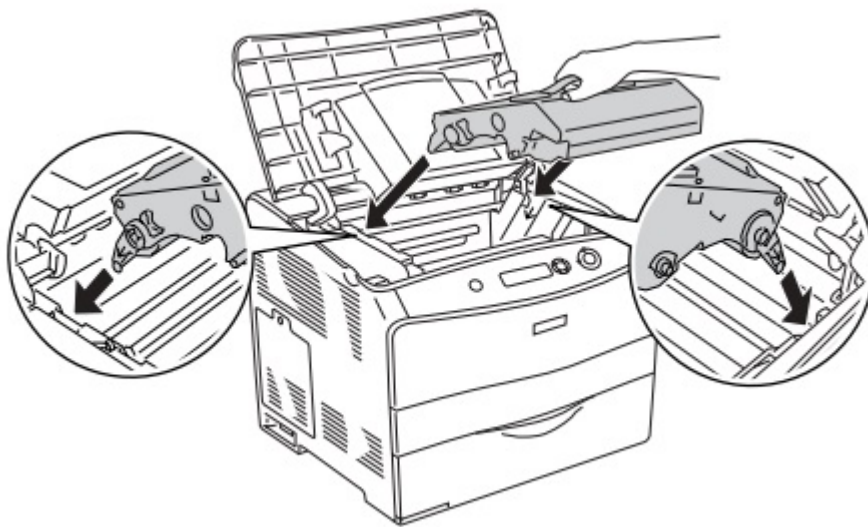
步驟 4、握住感光滾筒單元的把手，對齊產品上的箭頭符號，然後插入產品內直到發出卡嗒聲。

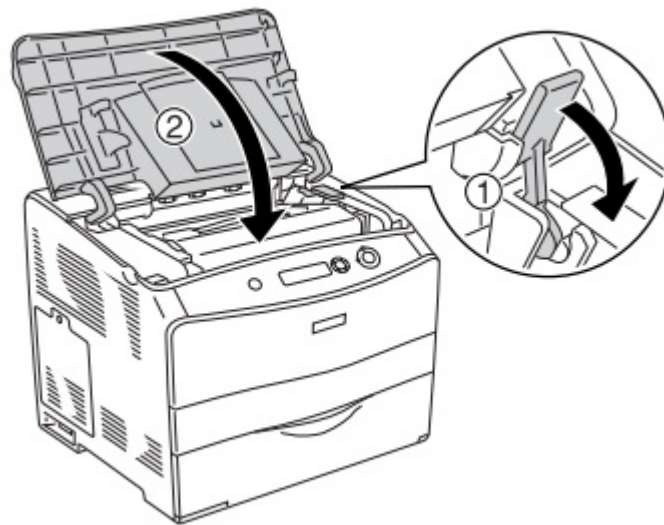
步驟 5、將橙色固定桿往下壓，闔上護蓋 B。

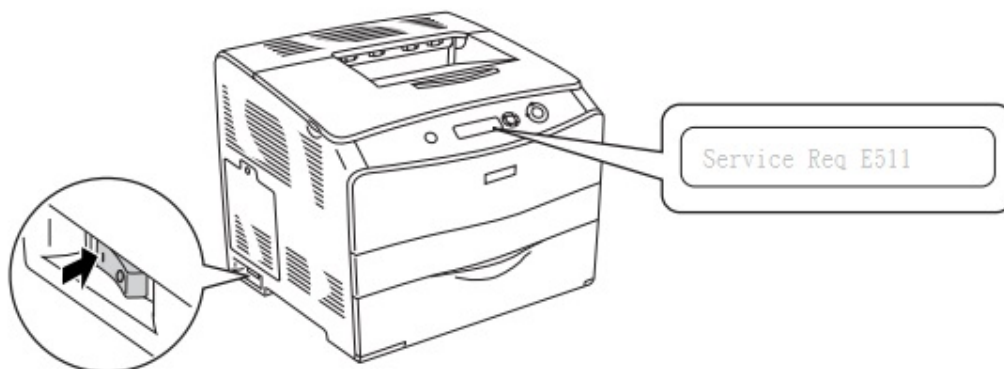
步驟 6、關閉印表機電源，再重新開啟印表機電源，讓印表機做自我測試及轉印單元校準動作。

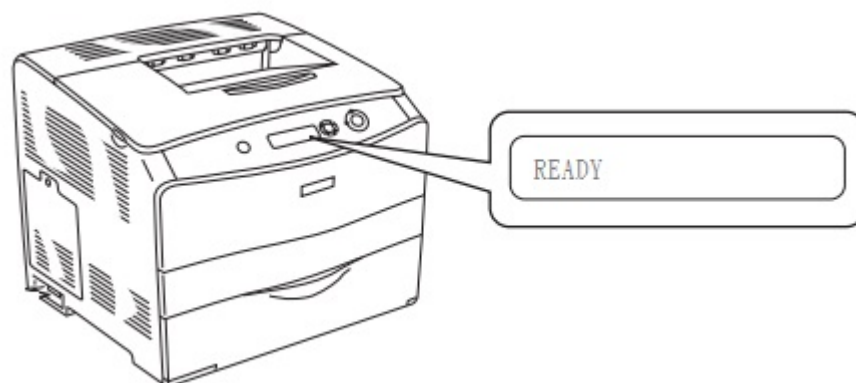
步驟 7、當面板顯示 READY (準備就緒)，代表機器已正常，若還是相同訊息，建議需要報修處理。
