主題敘述：Epson AcuLaser CX11F 面板出現【Service Req E511】排除方式

※印表機出現 Service Req E511 錯誤訊息，為轉印皮帶定位異常、定位偵測器異常或相關零組件問題。

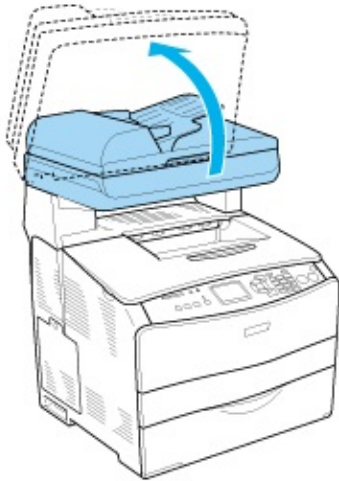
步驟 1、開啟印表機電源，將掃描器單元往上推。

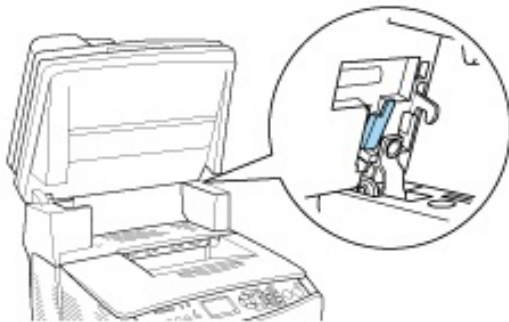
**\* 當您打開或闔上掃描器單元時，請勿碰觸掃描器單元下的金屬固定桿，若碰觸金屬固定桿可能會導致掃描器單元的文件上蓋跌落，而損壞機器或身體受傷。**

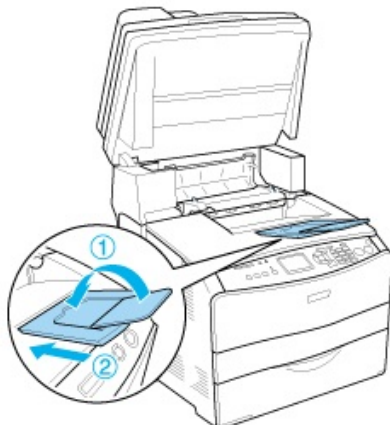
步驟 2、將護蓋 B 上的延伸支撐板推回。

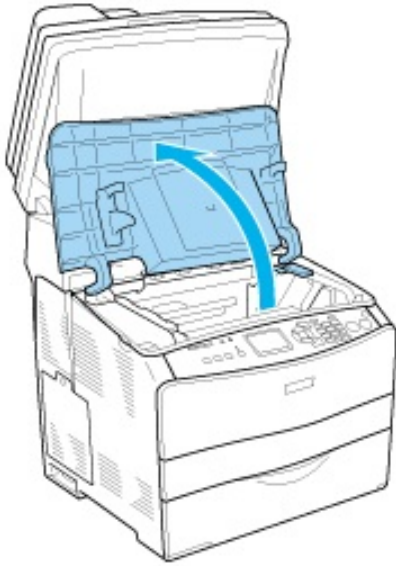
步驟 3、打開護蓋 B。

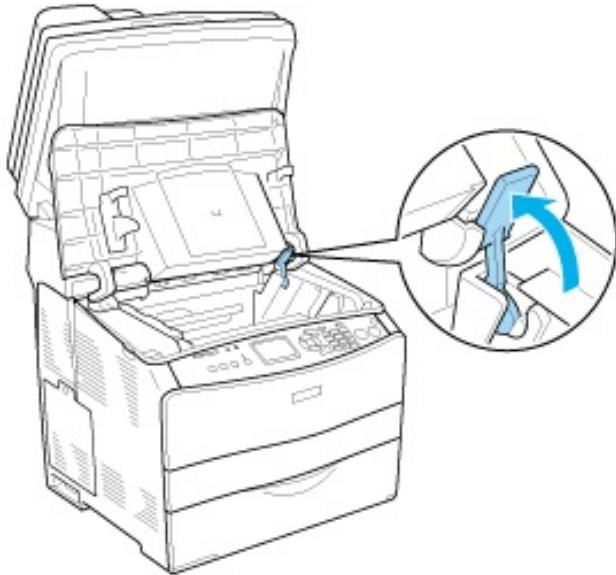
步驟 4、將護蓋 B 內的橙色固定桿往上扳起。

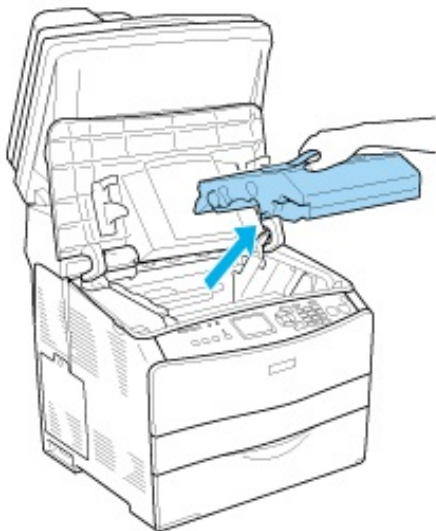
步驟 5、取出感光滾筒單元。

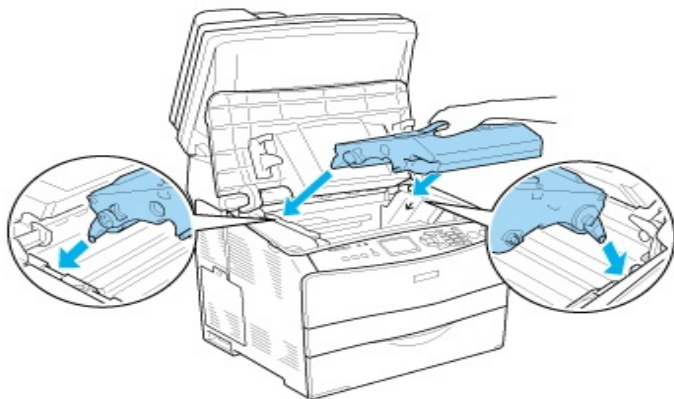
步驟 6、握住感光滾筒單元的把手，對齊產品上的箭頭符號，然後插入產品內直到發出卡嗒聲。

**警告：**請勿碰觸印表機內部標示著【CAUTION HIGH TEMPERATURE/注意！表面高溫避免碰觸】字樣的加熱器，若您剛剛使用過印表機列印資料，加熱器的溫度可能非常高。

**注意：**請勿碰觸印表機內部的零件。

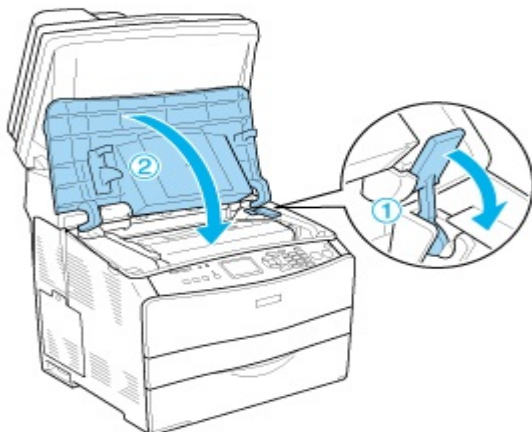
步驟 7、將橙色固定桿往下壓，闔上護蓋 B。

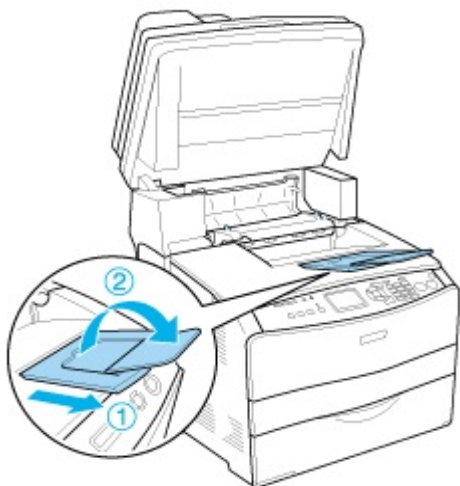
步驟 8、如有需要，請拉出延伸支撐板。

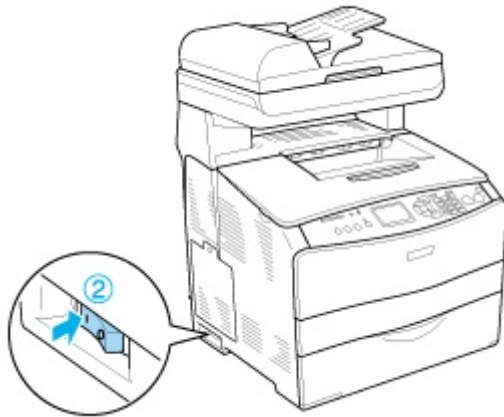
步驟 9、請將掃描器單元往下壓至原來的位置。關閉印表機電源，再重新開啟印表機電源，讓印表機做自我測試及轉印單元校準動作。

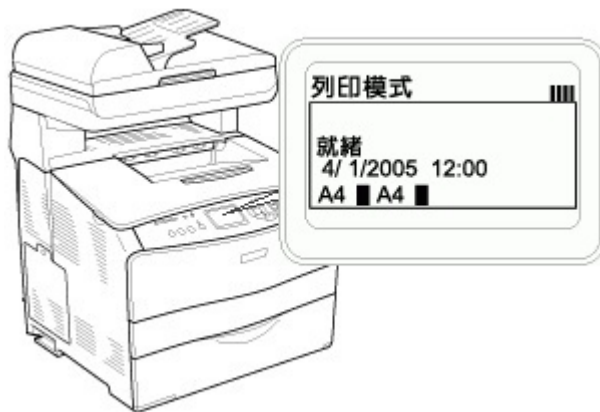
步驟 10、當面板顯示就緒，代表機器已正常，若還是相同訊息，建議需要報修處理。
