主題敘述：Epson AcuLaser MX21DNF 面板出現傳真備份記憶體錯誤排除方法

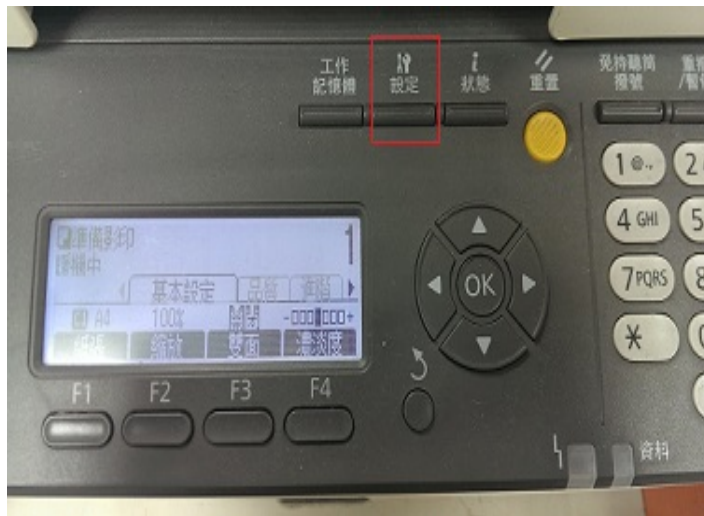
步驟 1、點選機器面板上「設定」鍵。

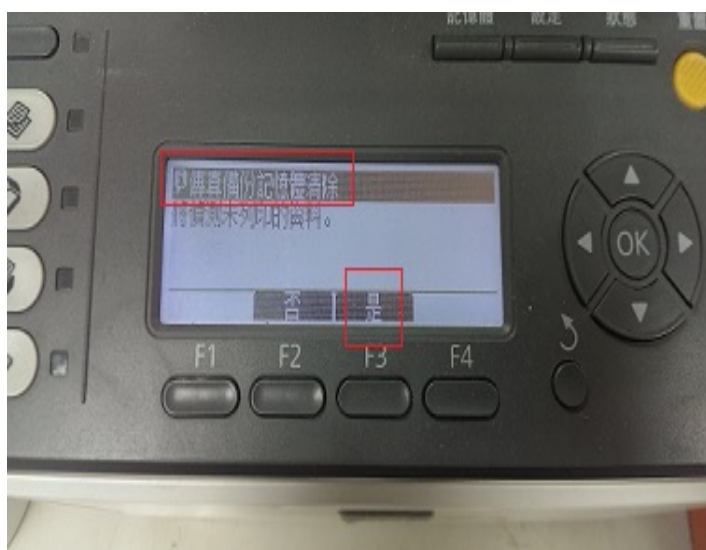
步驟 5、進入「傳真備份記憶體清除」，選擇（是）按「F3」鍵。
