主題敘述：彩色雷射複合機 Epson AcuLaser CX16NF 列印或影印出現垂直白線或有部分區塊顏色比較淡的處理方式

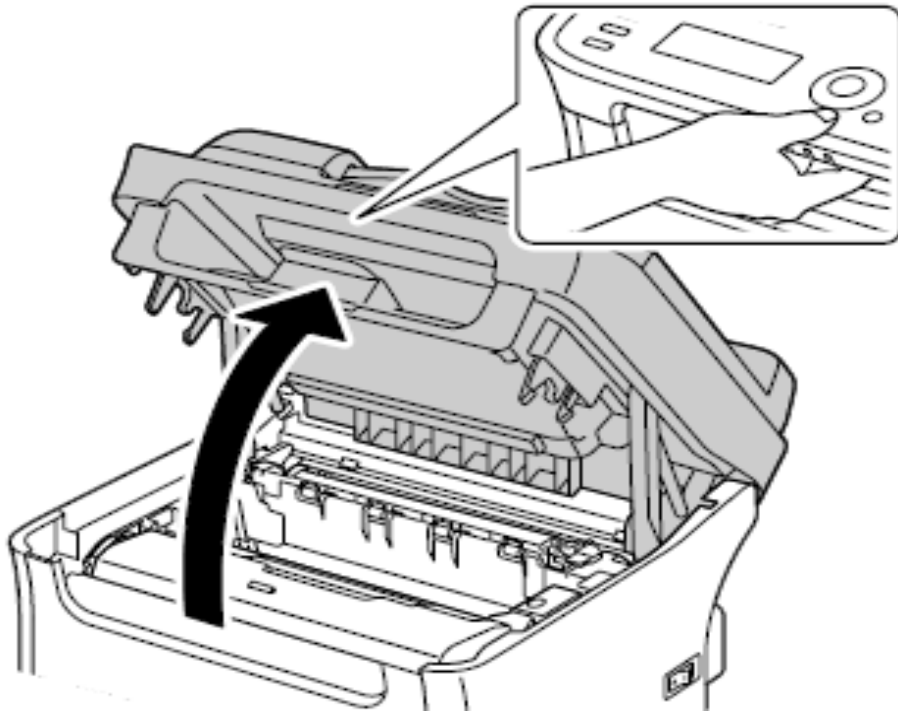
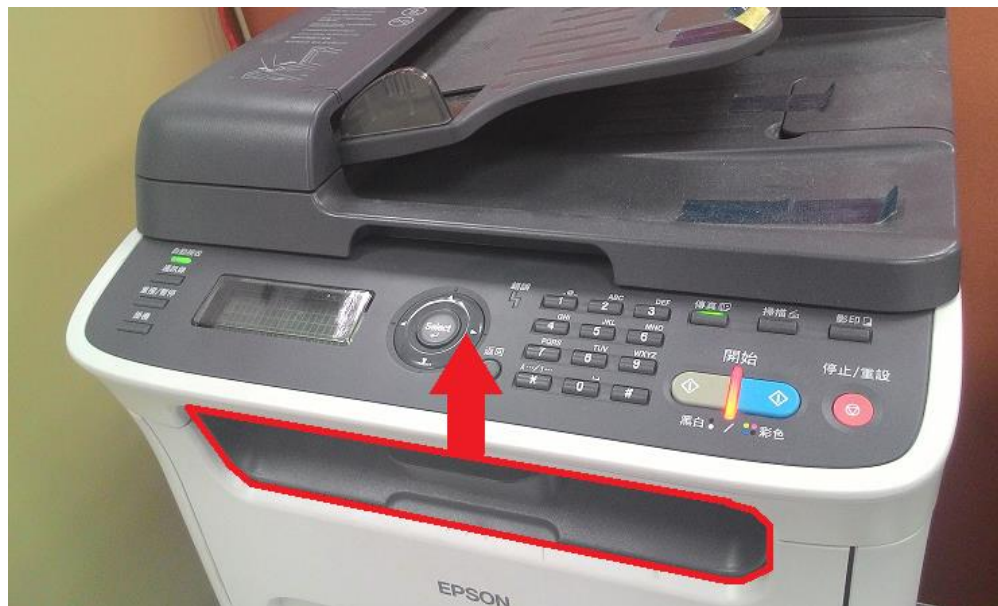
步驟 1、從印表機的出紙口，向上掀開，打開印表機本體上蓋。

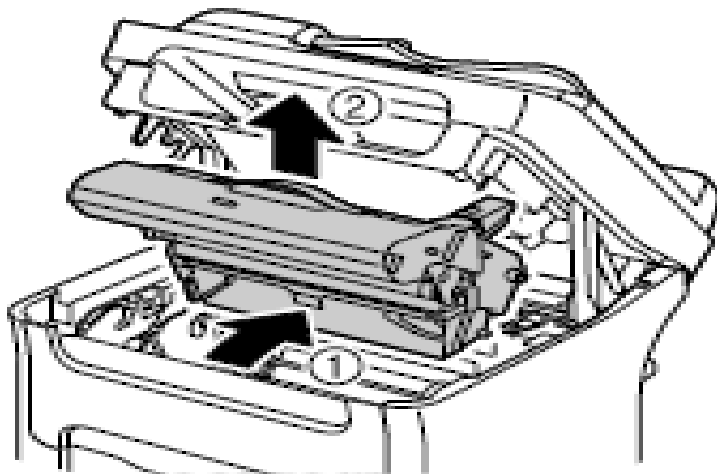
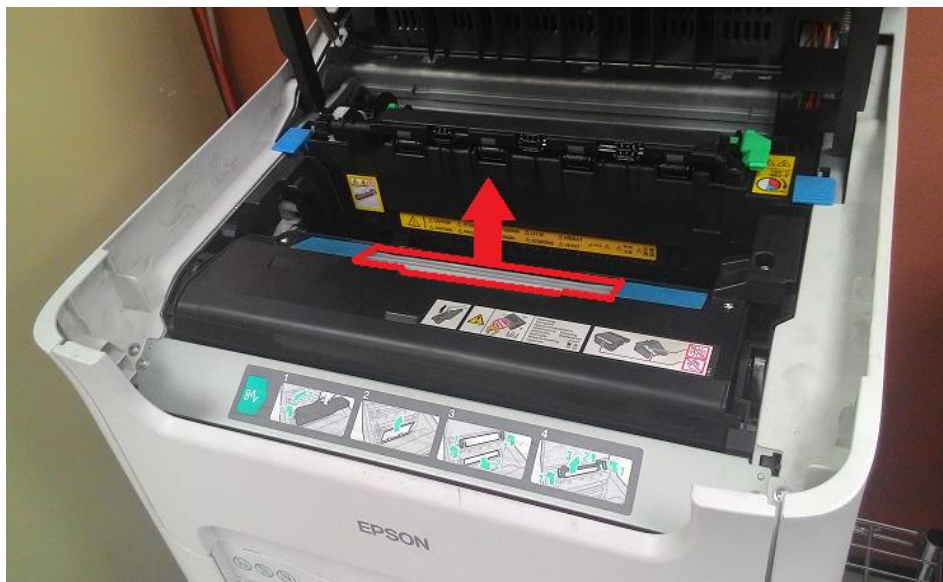
步驟 2、機器內部可以看到前端的感光滾筒及後端的加熱單元，將紅色標註部份的白色提把向上拉起，取出感光滾筒放置一旁。

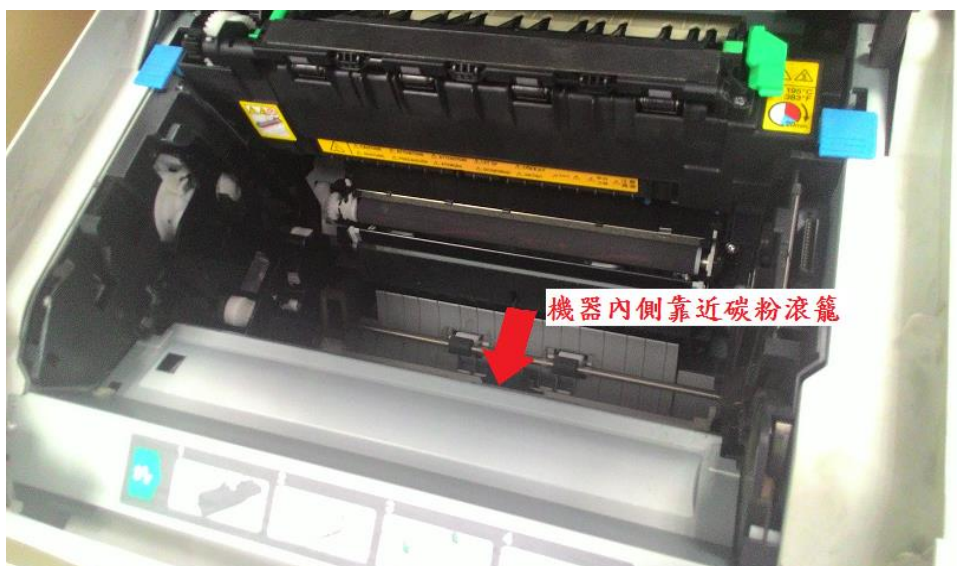
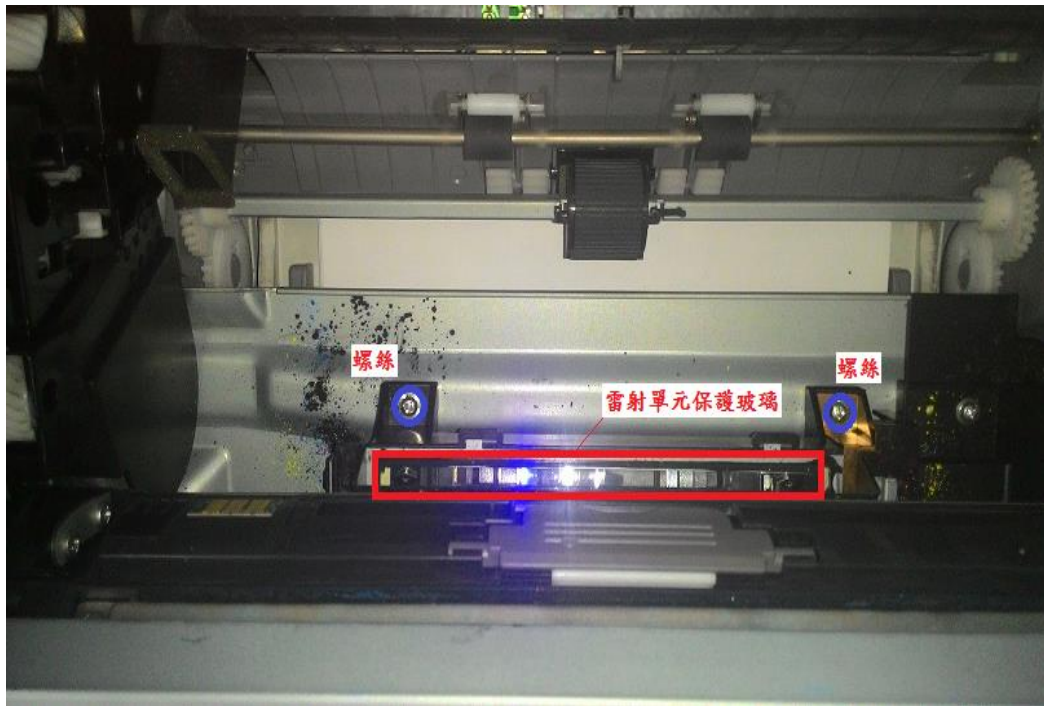
步驟 3、從機器內部靠近碳粉匣下方，可看到一塊鐵板，鐵板的左右兩邊有螺絲鎖住的零件中間，即「雷射單元保護玻璃」。

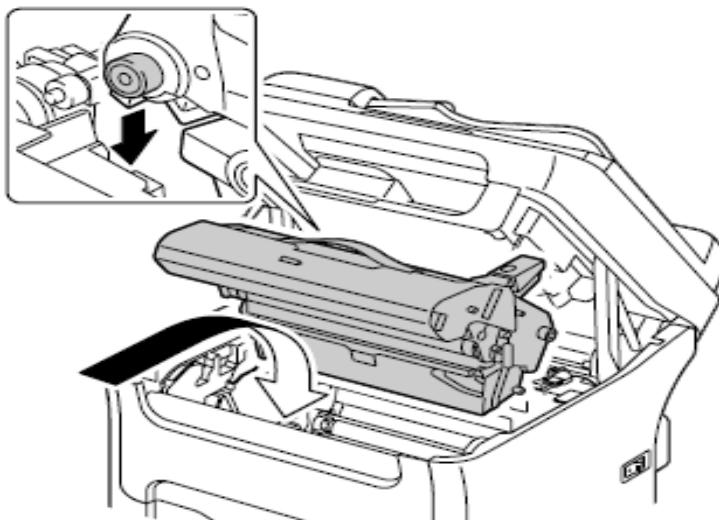
步驟 4、用軟布擦拭「雷射單元保護玻璃」，擦拭乾淨後，再將感光滾筒安裝至機器內部。

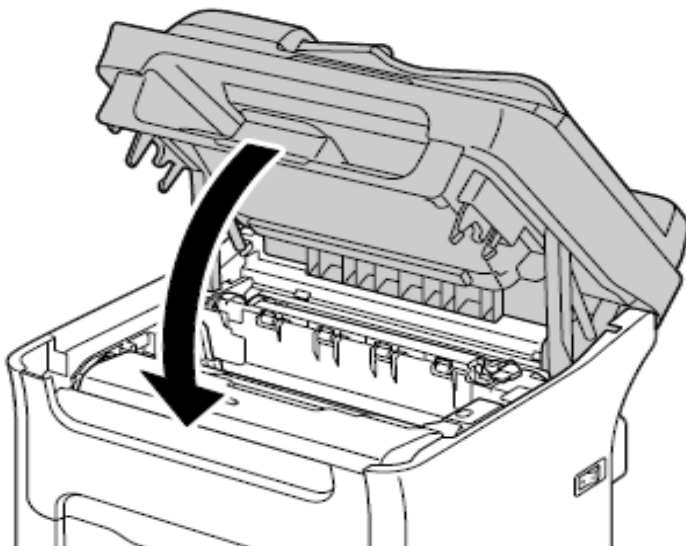
步驟 5、將上蓋闔上後將機器就緒，並且列印測試頁，確認問題是否排除。
