主題敘述：雷射複合機 Epson AcuLaser CX17NF 面板出現「清潔 CTD 感應器」排除方式

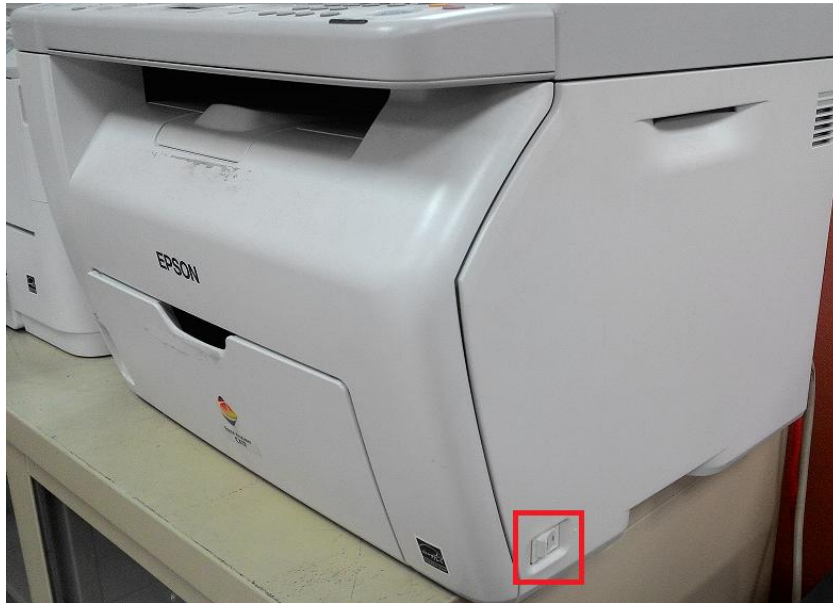
步驟 1、確認印表機已關閉電源

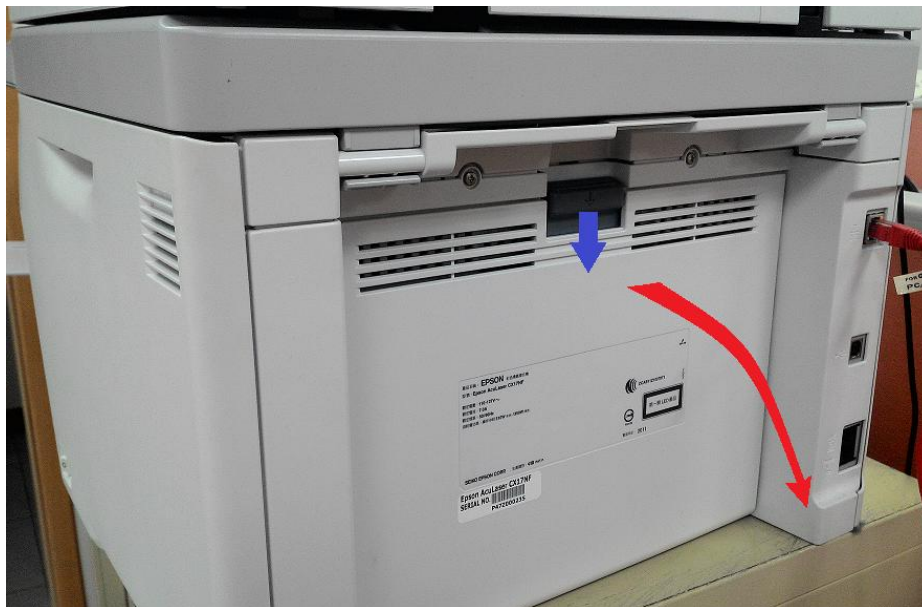
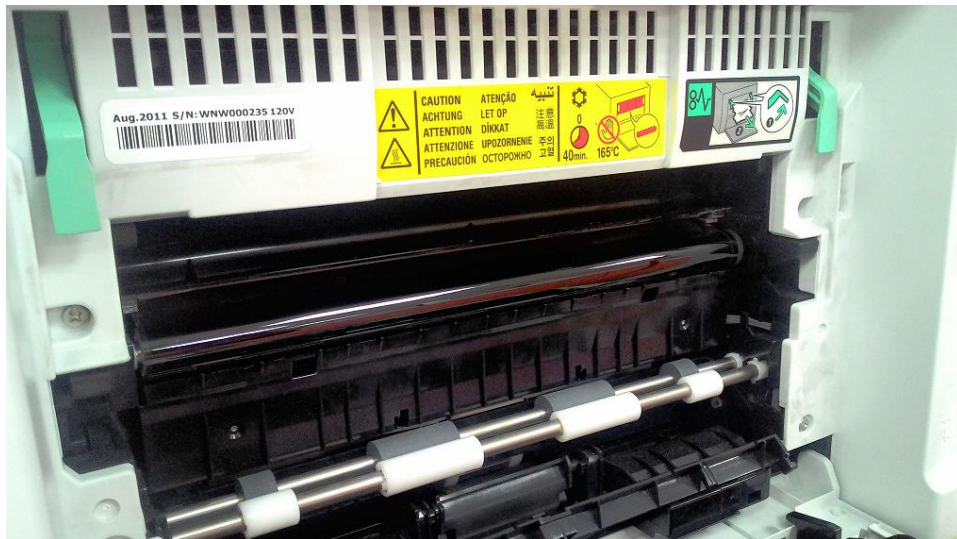
步驟 2、面對機器後方，向下推動後方護蓋把手，並打開後方護蓋。

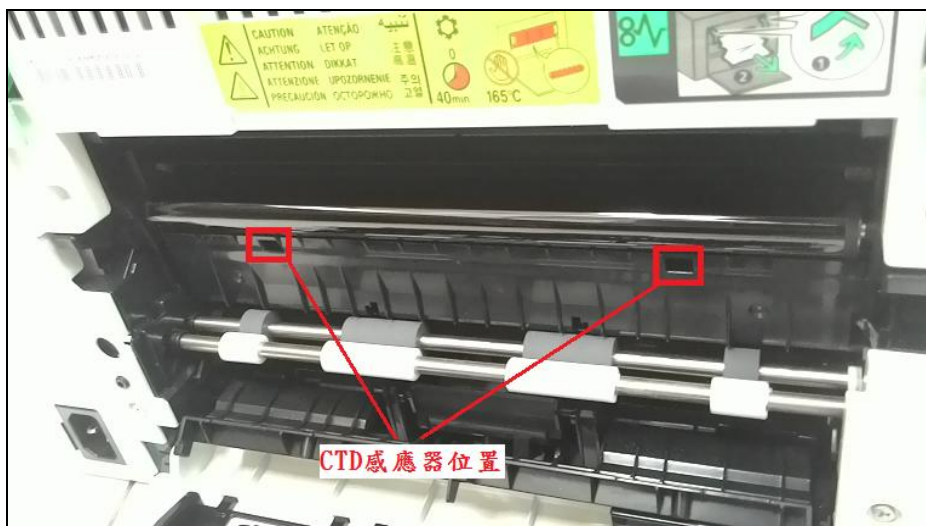
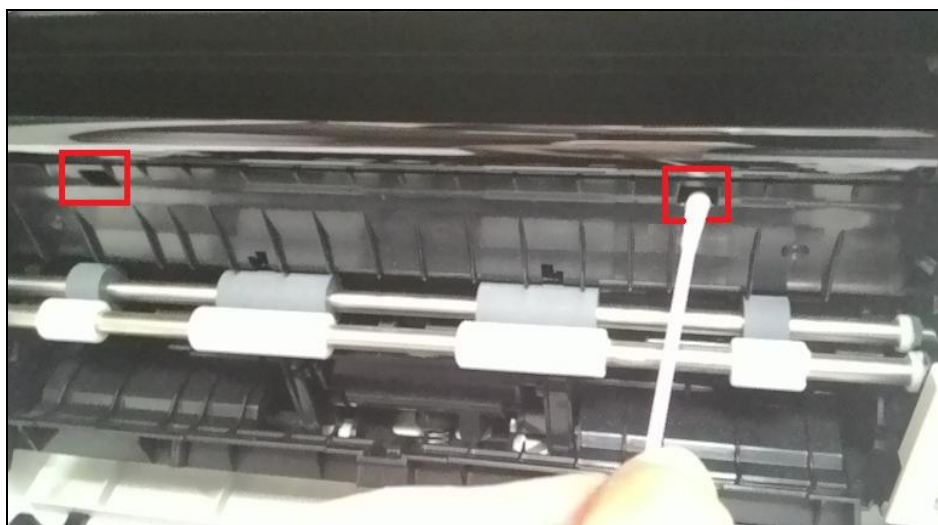
步驟 3、使用乾淨的棉花棒，清潔印表機內部的 CTD 感應器。

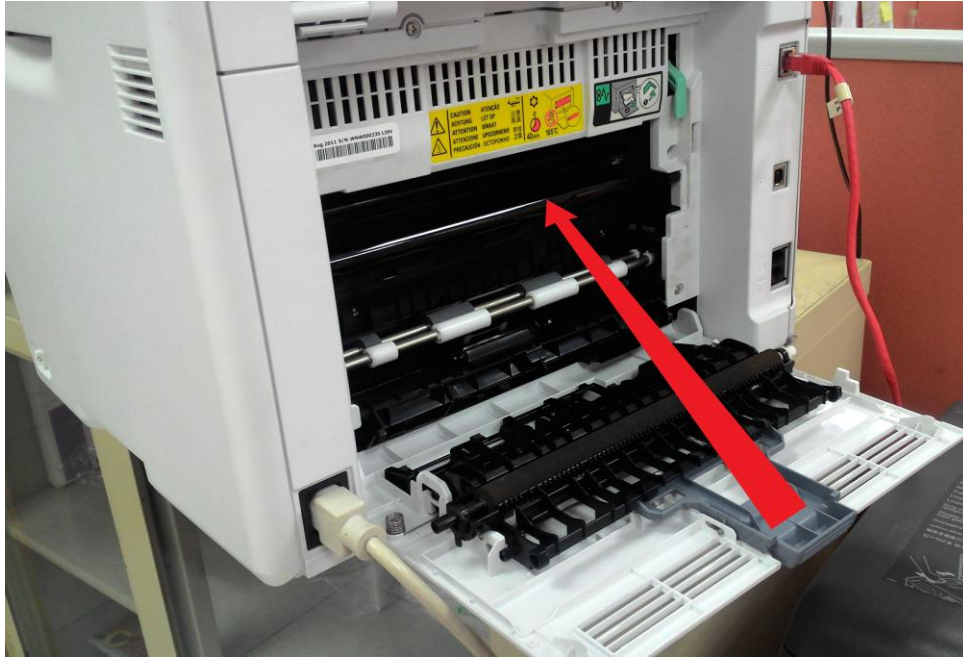
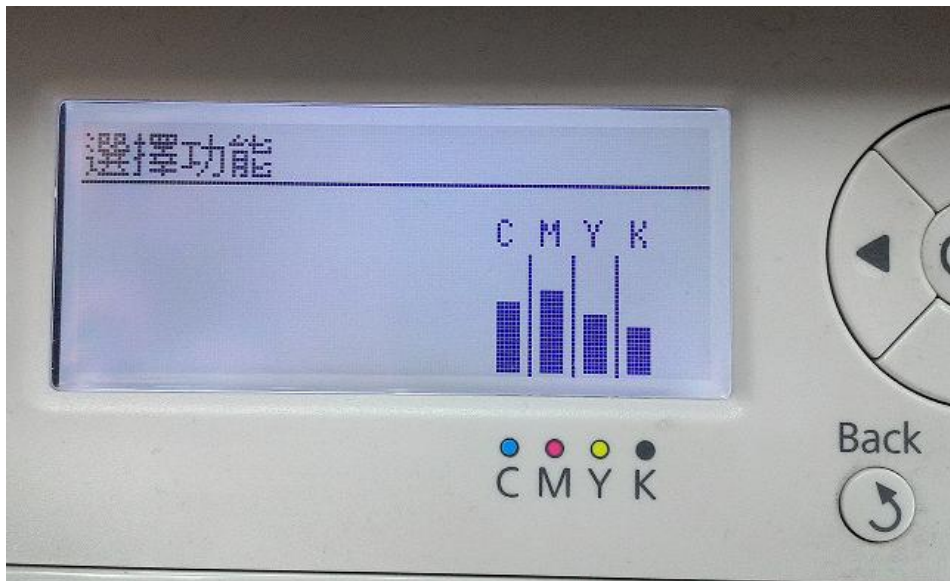
步驟 4、關閉後方護蓋，重新開機，確認印表機已就緒即可改善。
