致	EPSON 愛用者
文件來源	EPSON 客服中心
主題敘述	原廠連續供墨印表機 EPSON L1455 無法發送或無法接收傳真的排除方式

內容說明：傳真異常無法使用透過面板設定的排除方式。

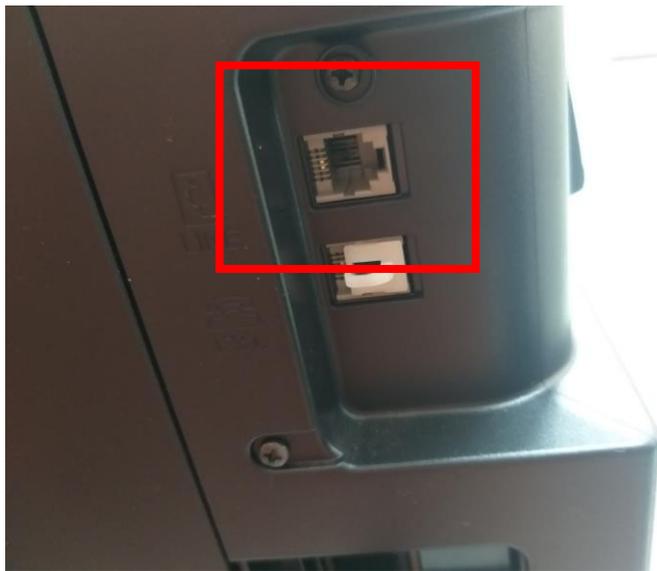
<步驟一>

先確認有將電話線接至 LINE 孔。

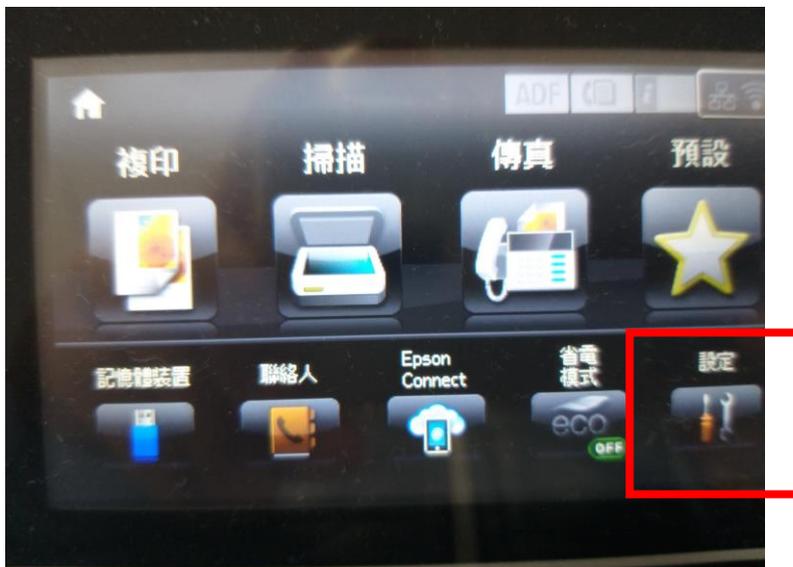
<步驟二>

印表機先回到主畫面並點選設定。

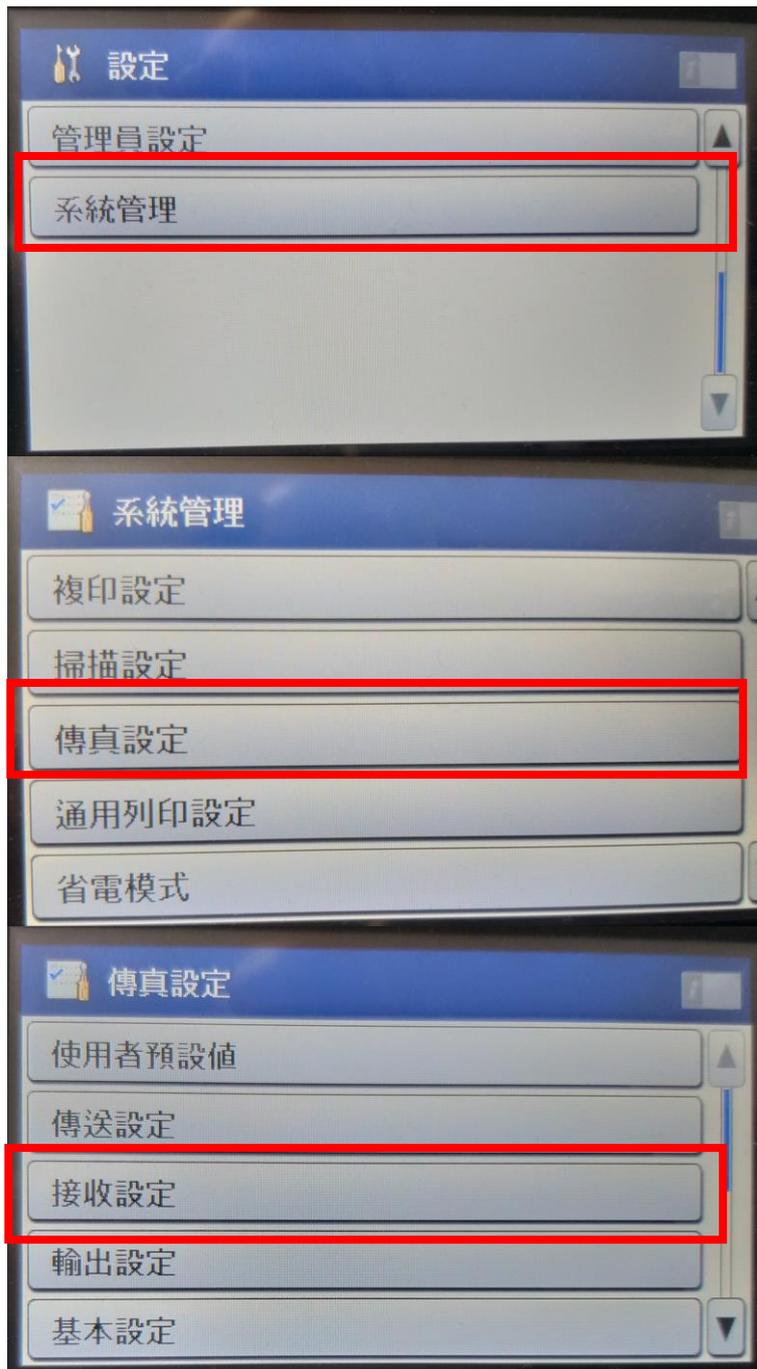
<步驟三>

點選系統管理>>傳真設定>>接收設定。

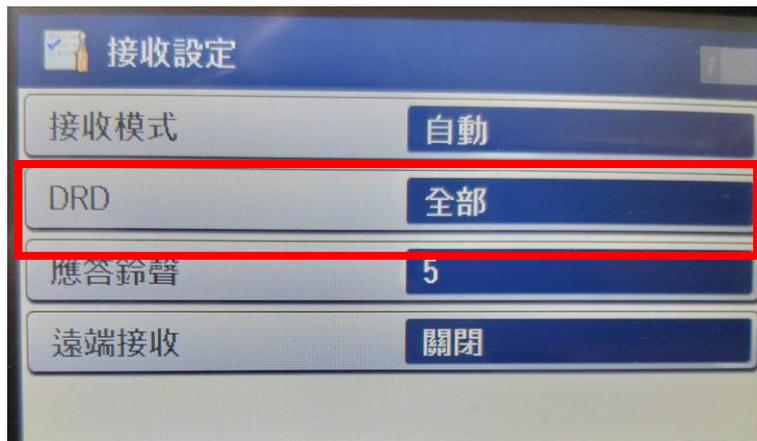
<步驟四>

將 DRD 改為全部。

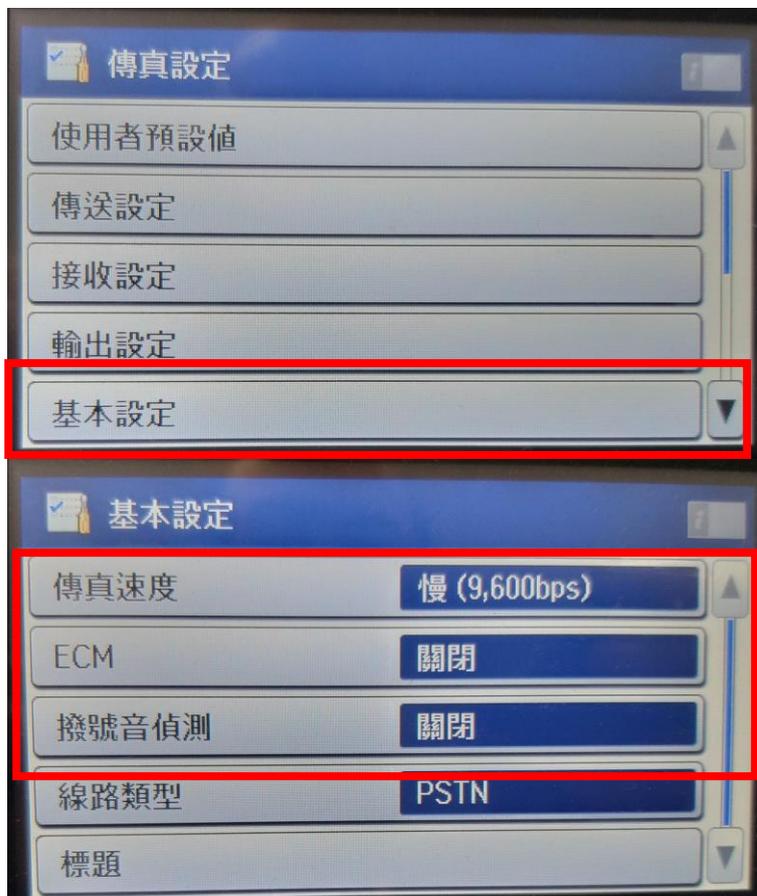
<步驟五>

返回至傳真設定>>基本設定>>將傳真速度改為慢(9,600bps) · ECM>>關閉 · 撥號音偵測>>關閉。
