FROM：EPSON 客服中心

主題敘述：點陣印表機 LQ-310 如何清除緩衝區。

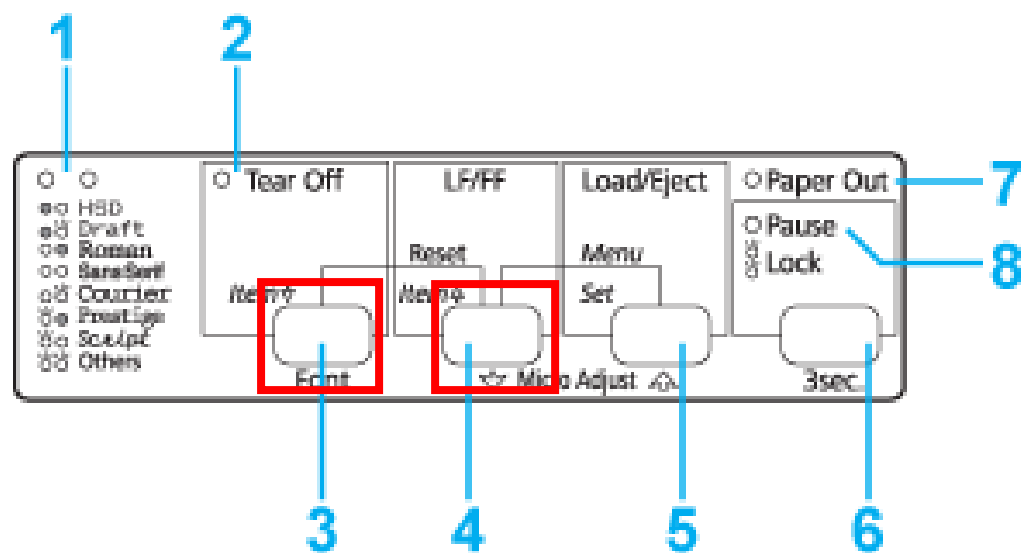
步驟三：啓動印表機電源，同時長按面板「Tear off」及「LF/FF」按鍵，即可清除印表機中緩衝區資料，清除完成後即可再重新連接電腦使用

步驟一：確認電腦端列印佇列中已無待列印文件

步驟二：關閉印表機電源，拔除電腦和印表機之間的連接線
