致	Epson 愛用者
文件來源	Epson 客服中心
主題敘述	透過 ADF 掃描/複印文件時會有線條或髒污，應如何排除？
適用機型	配備 ADF (自動進紙器)之機型

範例機型&作業系統：L15160

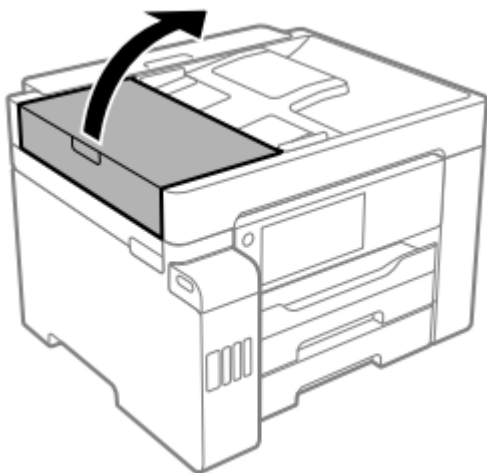
步驟 1：打開 ADF 護蓋。

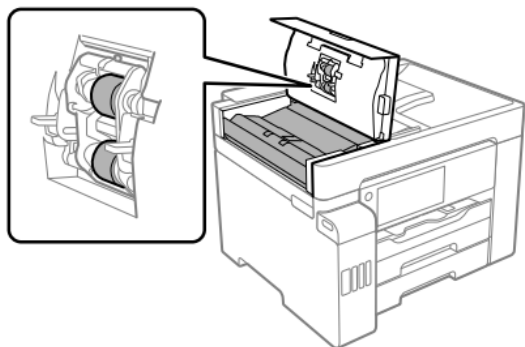
步驟 2：使用微濕的軟布清潔滾輪與 ADF 內部。

- 使用乾軟布可能會導致滾輪表面損壞。
- 請在滾輪晾乾後再使用 ADF。

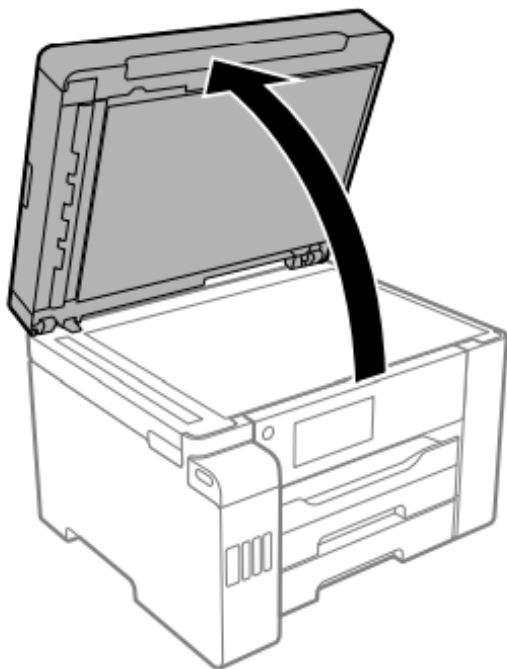
步驟 3：關上 ADF 護蓋，然後關上文件上蓋。

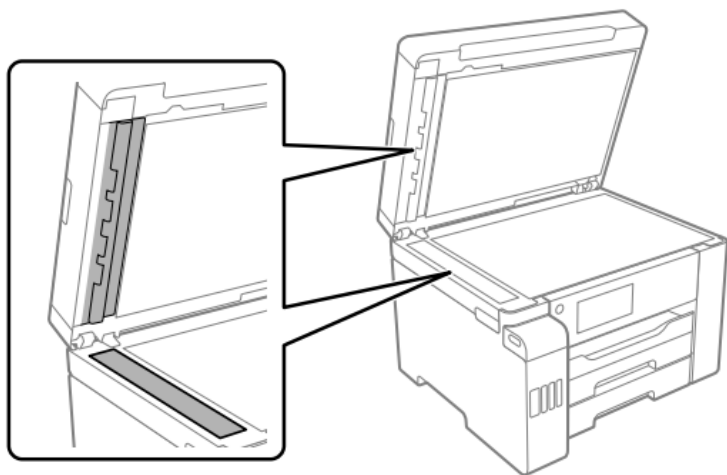
步驟 4：清潔圖中所示的部分。反覆清潔，直到沒有髒污殘留。

- !** 重要事項：
- 清除髒污後，擦去所有殘留的液體。
 - 若玻璃表面沾染油脂或某些難以清除的材質，請使用少量的玻璃清潔劑與軟布清除。
 - 請勿重壓玻璃表面。
 - 請小心不要刮傷或損傷玻璃的表面。損傷的玻璃表面會使掃描品質降低。

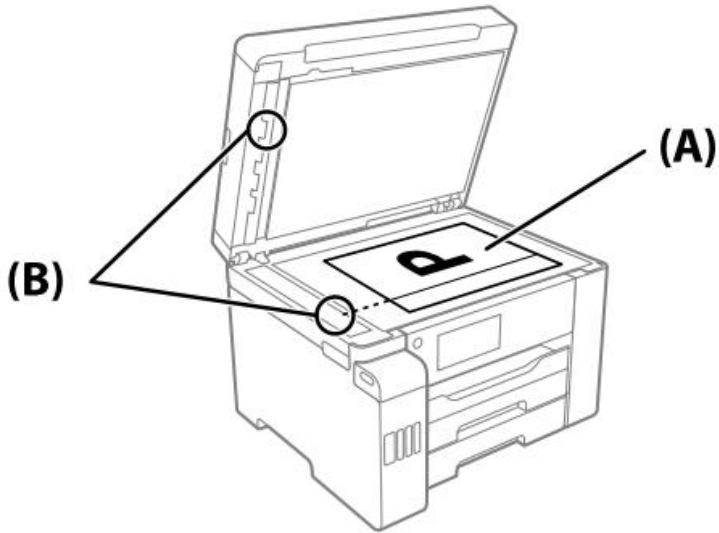
附註：
請將複印成品放在工作平台上，然後從複印成品上出現黑線處延伸對應至左側 ADF 玻璃板，以找出可能有髒污的位置 (B)，然後擦去表面上的任何髒污。

(A) 出現黑線的複印成品、(B) 可能有髒污的位置
