FROM：EPSON 客服中心

主題敘述：Epson AcuLaser CX17NF列印出來成品有空白線條的操作方式

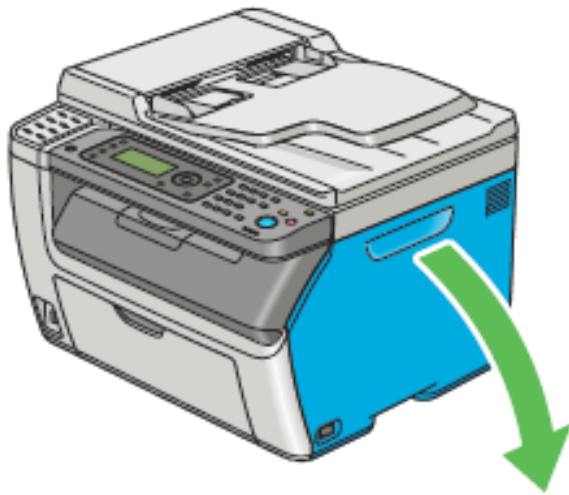
步驟 1、關閉印表機電源，打開機器右側的碳粉蓋。

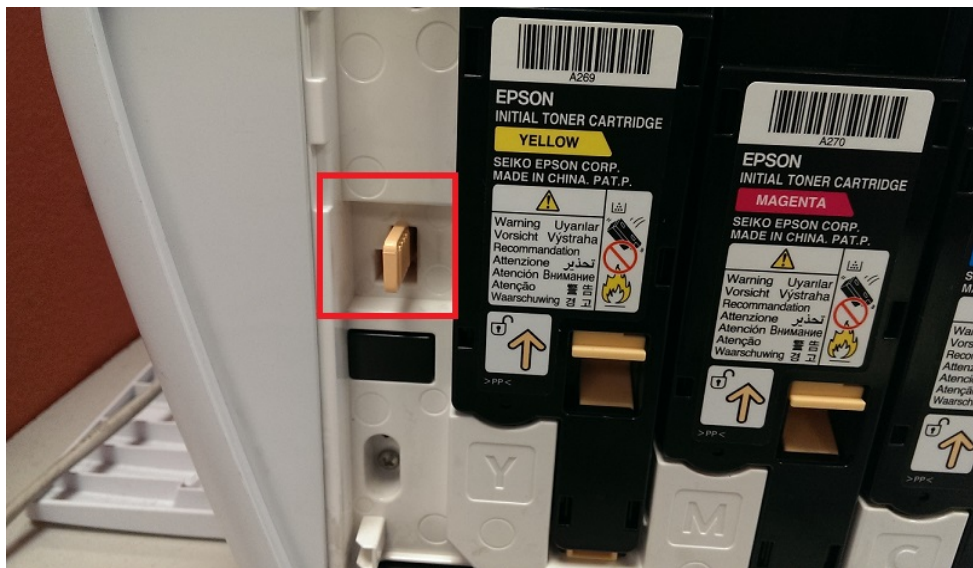
步驟 2、拉出左下角的列印頭清潔棒。

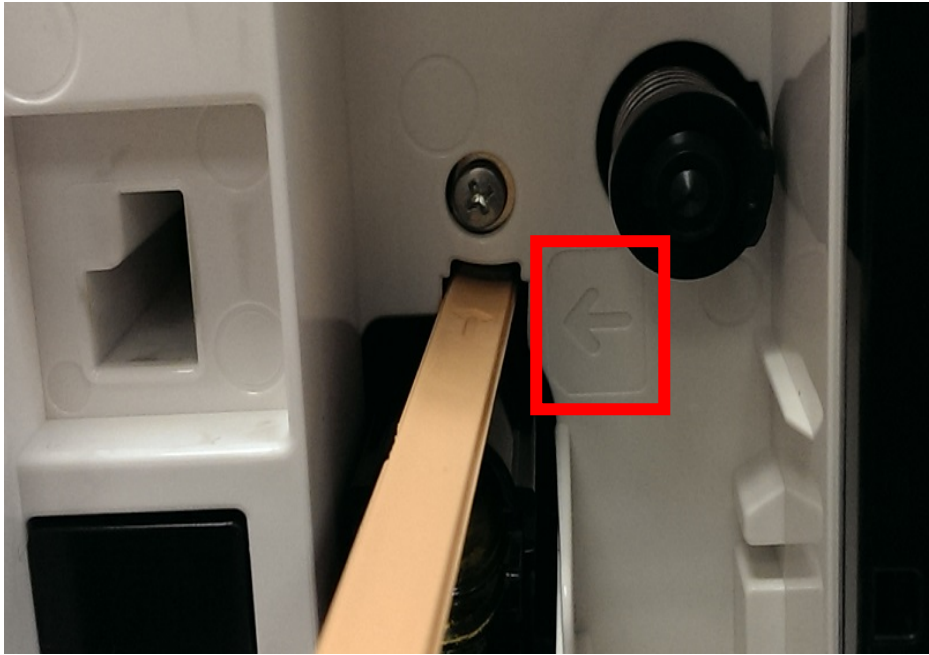
步驟 3、將印頭清潔棒完全伸入箭頭旁的洞孔，使印頭清潔棒尖端頂到印表機內部後再拉出。

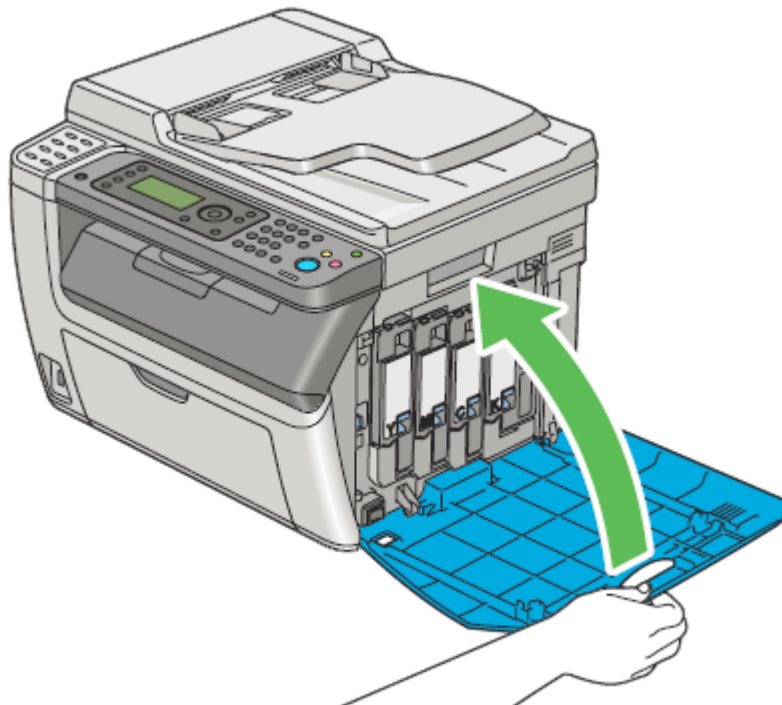
步驟 4、重複相同步驟清潔其他三個孔洞，並將列印頭清潔棒放回原位置，以相同清潔方式，清潔其他洞孔，清潔完畢關閉右側的碳粉蓋。
