主題敘述：Epson Stylus Pro 4880 面板出現 MNT TK NEAR FULL 訊息如何處理

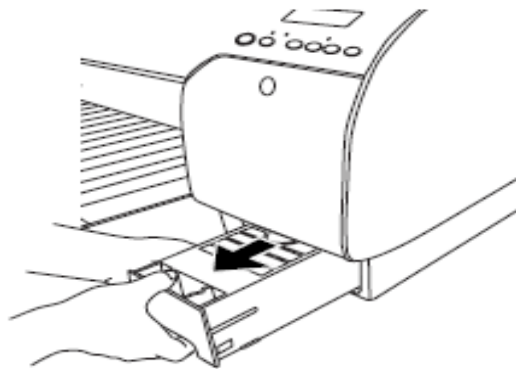
步驟 2、用手握住右側墨水卡匣插槽底部的把手，向外抽出舊的廢棄墨水收集盒。
(如您的墨水卡匣是使用 220ML，請從右側墨水卡匣槽取出墨水卡匣 4 支，取出後請將墨水匣護蓋闔上)

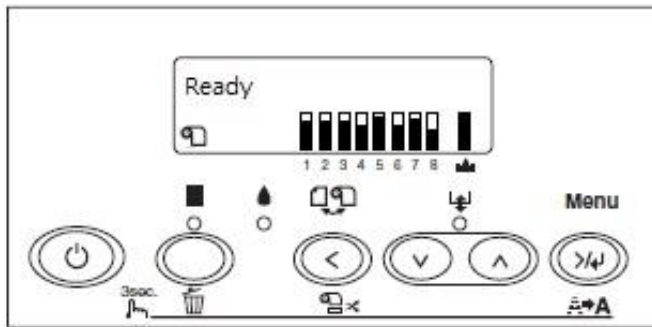
步驟 4、更換完成後，面板會顯示 ready，即可正常使用
