主題敘述：STYLUS PRO 4400 面板出現 SERVICE REQ. 00010007 訊息如何處理

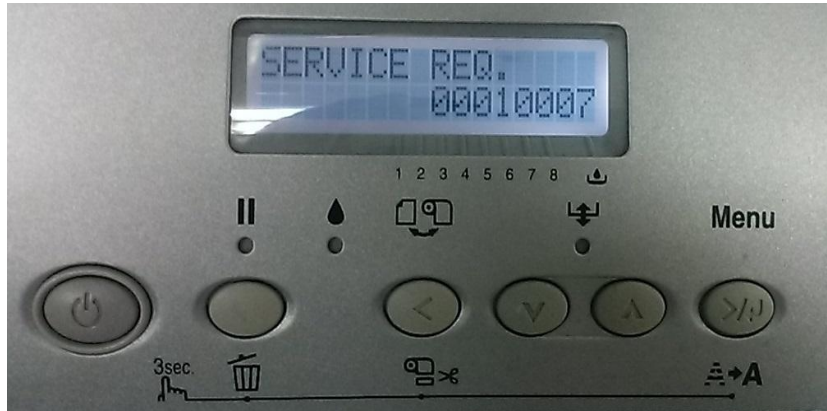
步驟 1、面板顯示 SERVICE REQ. 00010007 訊息，如下圖。

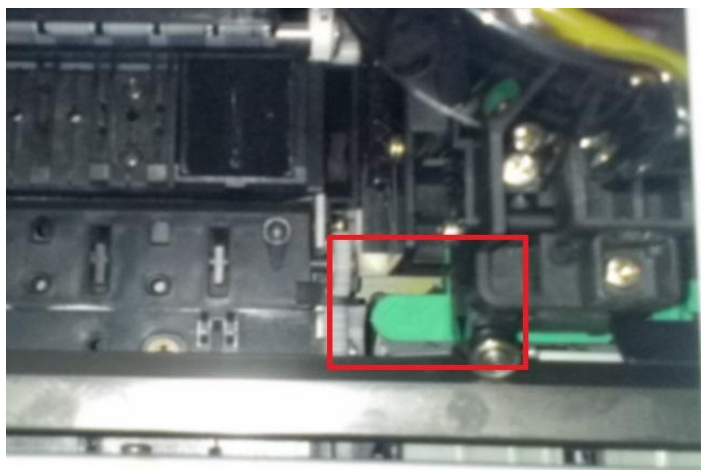
步驟 3、檢查印字頭旁的綠色固定桿是否有拉開(此圖是沒拉開情況)。

步驟 4、如果印字頭旁的綠色固定桿沒有拉開，機器在一開機下，印字頭座就會
