致	EPSON 愛用者
文件來源	EPSON 客服中心
主題敘述	原廠連續供墨系統 EPSON L360 列印輸出有細白線

適用機型：原廠連續供墨系統

內容說明：針對原廠連續供墨系統EPSON L360 列印品質的問題，您可透過印表機面板或電腦驅動程式執行噴嘴檢查/印字頭清潔2至3次試著改善。。

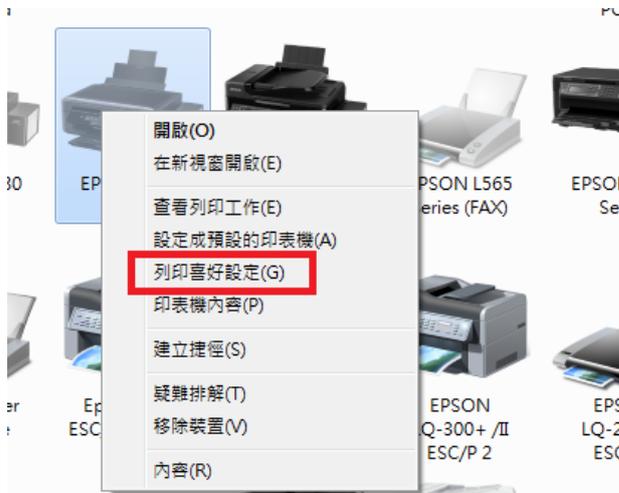
<步驟二>

在裝置和印表機中，滑鼠在印表機圖示上點右鍵，點選「列印喜好設定」。

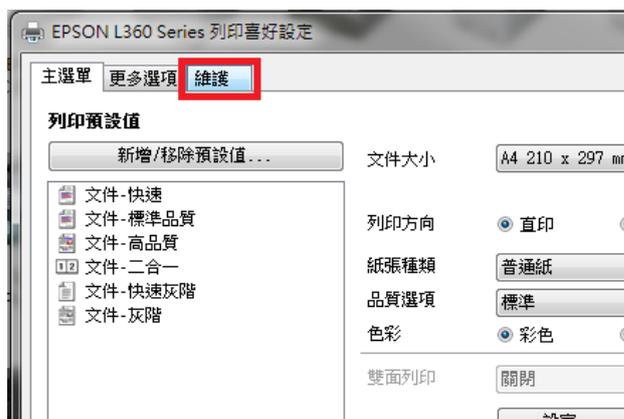
<步驟三>

點選「維護」

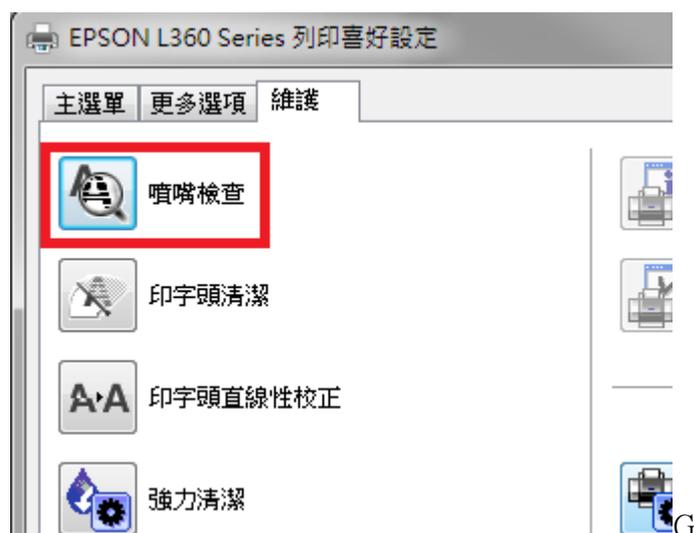
<步驟四>

執行噴嘴檢查，確認各色出墨狀況。

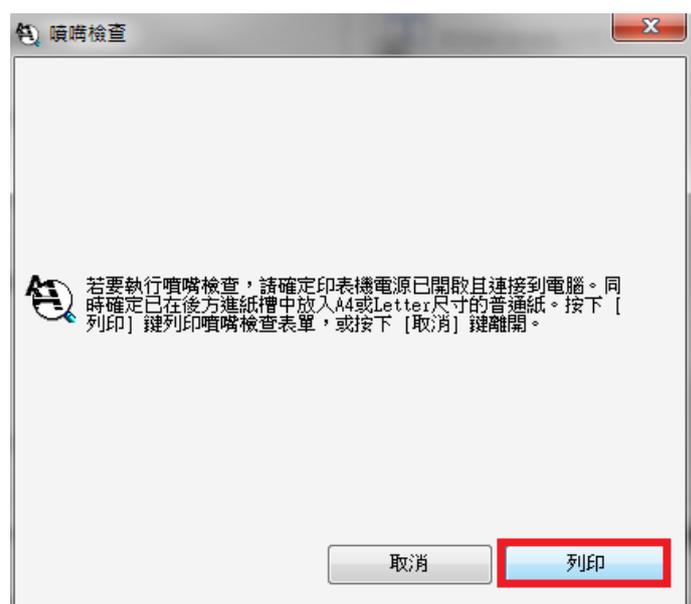
<步驟五>

噴嘴檢查後，可按下 [列印] 印出噴嘴檢查表。

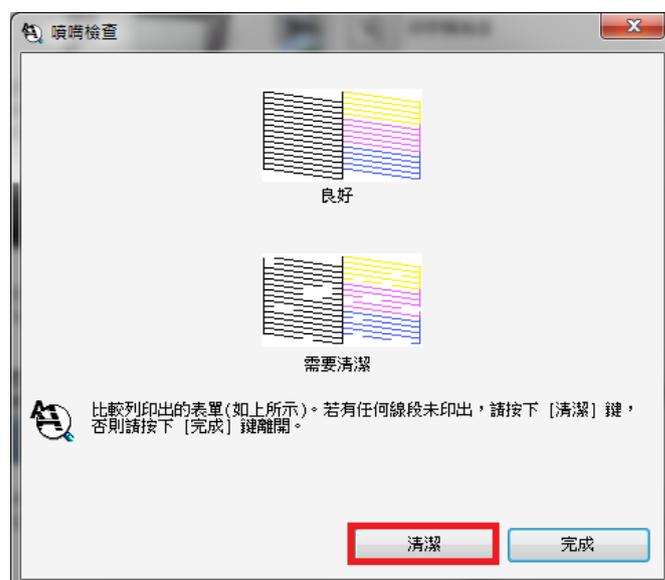
<步驟七>

按下[清潔]之後，再按[開始]執行印字頭清潔

清潔完成，可再次列印噴嘴檢查表確認狀況，若清潔三次仍無法排除問題，建議送回就近服務站檢測，提供全省維修中心據點予您參考。
